Nationalmuseet

Fortidsminderestauring

Årsrapport 2005

Jættestuen Svino Østerhøj efter restaurering

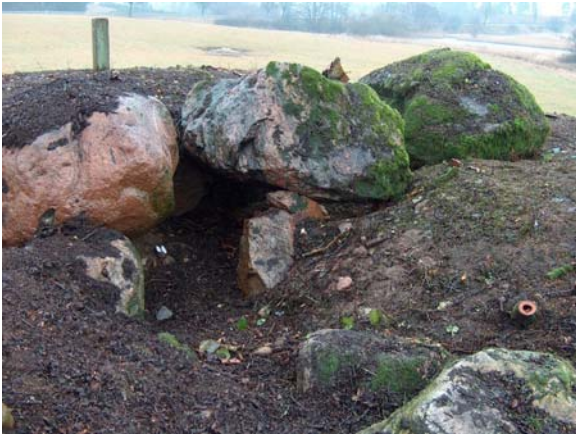
Jættestuen ved Strids Mølle henlå som en tilgroet ruin uden mulighed for adgang. Kammerets fire dæksten var alle til stede men var styrtet delvist ned i kammeret. En del af gangens dæksten var fjernet.

Jættestuen ved Strids Mølle før restaurering.

Efter registrering blev kammerets dæksten løftet af, hvorefter kammer og gang kunne tømmes for nedfalden jord. En enkelt dæksten over det midterste af gangen lå stabilt, tilsyneladende i sit originale leje, og blev derfor ikke flyttet. Bærestenene i kammer og gang var intakte og stod alle stort set i de oprindelige positioner. Til gengæld var tørmurene de fleste steder faldet ud, og blev derfor erstattet af nye, udført i Nexø-sandsten. Nøglestenen og de manglende bæresten over gangen blev erstattet af tilførte sten, fundet i lokalområdet. Med anbringelse af en del tilførte indskudssten som stabilisering ved toppen af bærestenene, kunne kammerets dæksten anbringes igen. Herefter blev der lavet en tæt pakning af større og mindre sten og flint. Til sidst blev konstruktionen dækket med stabilgrus, en bentonitmembran og øverst muld. Herved blev det lukkede kammer genskabt og samtidig sikret mod klimapåvirkning.

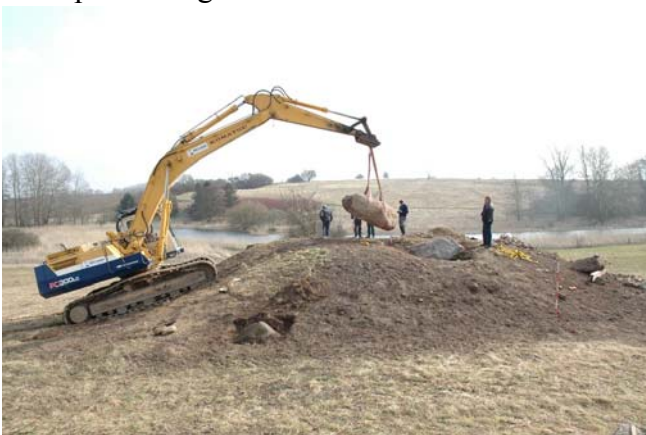
Jættestuen ved Strids Mølle. Afløftning af dæksten.

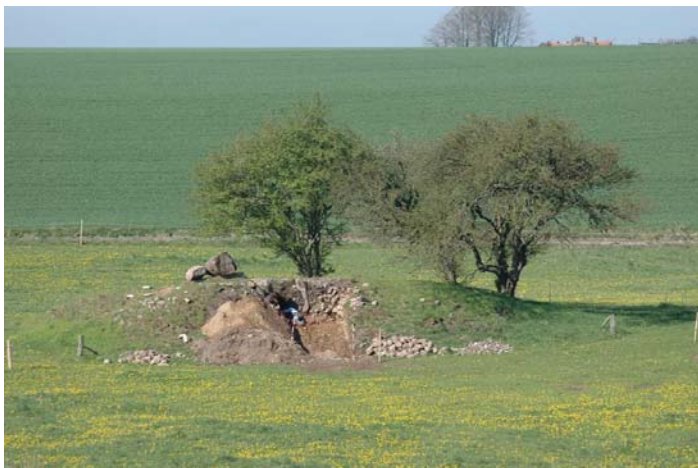
Dækstenen over det centralt beliggende kammer i den østlige langdysse er for længe siden blevet fjernet. Måske ved samme lejlighed er den ene sidesten blevet sprængt og den øverste del af den ene ende fjernet. Sidestens anden ende, omtrent halvdelen, var bevaret i situ. Den nederste del af den beskadigede ende var stadig tilbage i form af et stort fragment. Dette var dog trukket op og lå på et ustabil leje af det løse materiale, som udgjorde den øverste del af den noget eroderede nordlige langsides af højen.

Den østlige langdysse ved Strids Mølle under restaurering.

Det tonstunge sidestensfragment var i fare for at skride ned, og derfor blev det løftet op med henblik på at anbringe det i en mere sikker position og på et mere stabilt underlag. Højens indre stenpakning blev rekonstrueret og tilpasset som fundament for sidestensfragmentet. Fragmentet kunne herefter genanbringes.

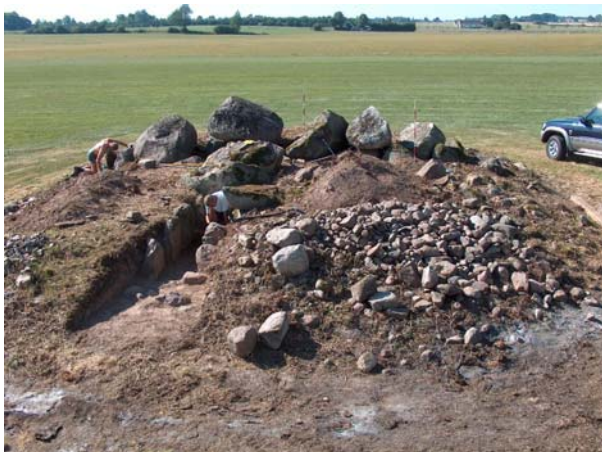
Jættestuen Svinø Østerhøj før restaureringen, efter at højen var blevet ryddet for vegetation.

Efter at være blevet ryddet for vegetation, blev de blotlagte dæksten på Østerhøj, hvoraf de fleste var mere eller nedskredet i kammeret, løftet af. En stor del af bærestenene i kammer og gang var væltede og blev derfor rette op og sikret med beslag af rustfrit stål og betonforankringer. Anvendelsen af disse materialetyper begrænses normalt i videst muligt omfang, men var i dette tilfælde nødvendigt, idet en stor del af den stabiliserende jordhøj omkring stenkonstruktionen tidligere var fjernet eller bortroderet. En særdeles hårdhændet plyndring i begyndelsen af 1900-tallet, som bl.a. involverede

sprængning med sortkrudt, havde yderligere bidraget til forfaldet. Bærestenenes mellemrum blev lukket med rekonstruerede tømure i tilførte Nexø-sandsten. Af anlæggets overordnede stenkonstruktion manglede kun en mindre bæresten og en dæksten i kammeret samt to dæksten over gangen. Da en tildækning af stenkonstruktionen giver langt den bedste bevaring af anlægget, besluttedes det at tilføre de manglende sten og at genopbygge den beskyttende jordhøj, samt at indlægge en yderligere forsegling i form af en bentonitmembran.

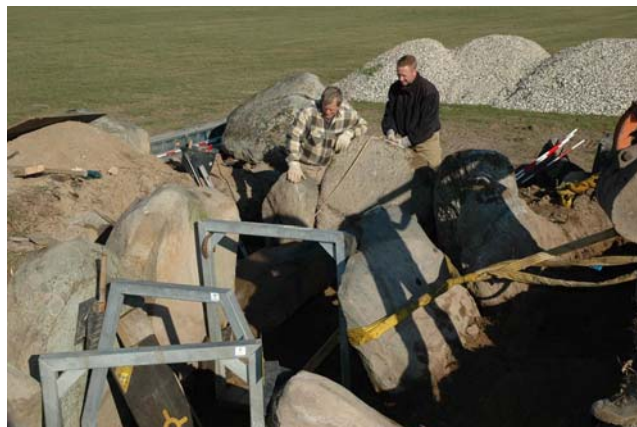
Svinø Østerhøj. Opretning af de væltede bæresten.

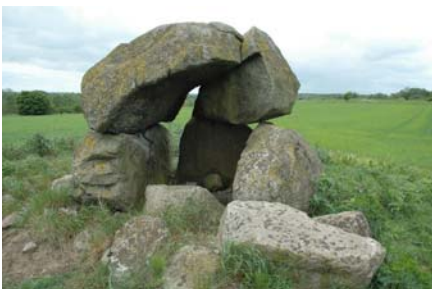
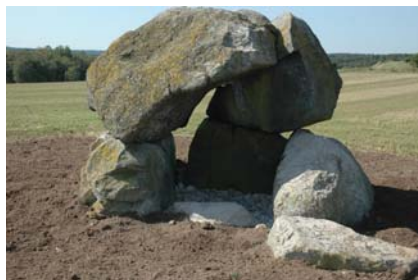
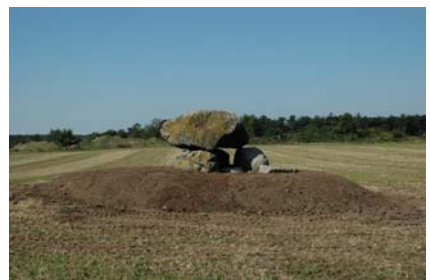
Den store dæksten over et fritliggende dyssekammer ved Glumsø har for mange år siden været udsat for en sprængning, som har løsnet et stort fragment og kløvet den resterende del af stenen i to halvdele. Disse to halvdele har siden balanceret, støttet mod hinanden, omtrent i dækstens oprindelige position oven på bærestenene. Denne tilstand, som umiddelbart kunne virke faretruende, har været stabil, i det de to fragmenters enorme vægt i praksis har låst dem solidt sammen. Der var imidlertid en teoretisk mulighed for, at tankeløse besøgende ville kunne gøre anlægget ustabil, eventuelt ved at benytte store brækstænger. En nærliggende byggemodning havde fået tilladelse til at ekspandere ind i 100 m zonen, hvis status ville blive ændret fra dyrket mark til et grønt område med offentlig adgang. Det besluttedes derfor, som en ekstra sikring, at sammenføje de to fragmenter med et beslag af rustfrit stål samt at stabilisere bærestenene ved at lægge et ca. 0,5 m højt jorddække omkring kammeret.

Dyssen ved Glumsø. Før og efter restaurering.

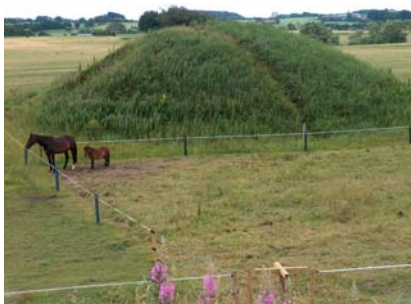
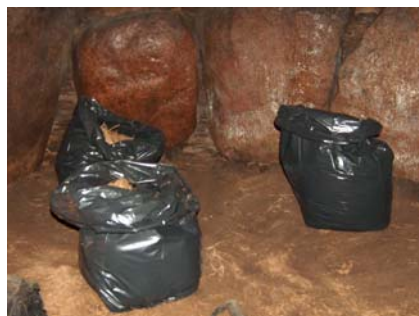
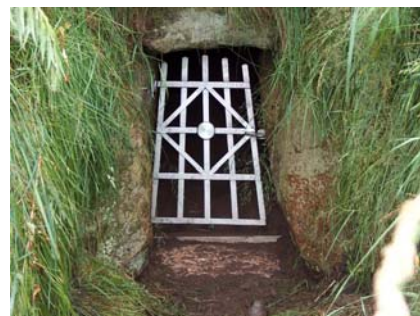
Ved besigtigelse i vinteren 2004 konstateredes det, at en grævling havde bygget rede i det ene kammer i dobbeltjættestuen ved Iglsø. Grævlingen havde tillige gravet en gang under bærestenene, som førte ind til det andet kammer. En lignende skade var blevet udbedret nogle år forinden. Kamrene er nu forsynet med selvlukkende låger og underkarme af rustfrit stål. Foran underkarmene er der lagt sandstensfliser for at forhindre, at grævlingen skaffer sig adgang denne vej. Gangen mellem de to kamre var imidlertid overordentlig farlig for anlæggets stabilitet, idet en sammenstyrtning kunne få bærestenene til at sætte sig. Gangens munding i de to kamre var placeret i tømursmelletrum, og i det ene af disse melletrum var den pågældende tørmur styrtet sammen. Gangen blev derfor udfyldt med sten og jord og den sammenstyrtede tørmur blev repareret. Samtidig fjernedes der en stor mængde redemateriale og grævlingeekskremer fra kamrene.

Dobbeltjættestuen ved Iglsø. Reparation og oprydning i kammer efter grævlingeaktivitet.

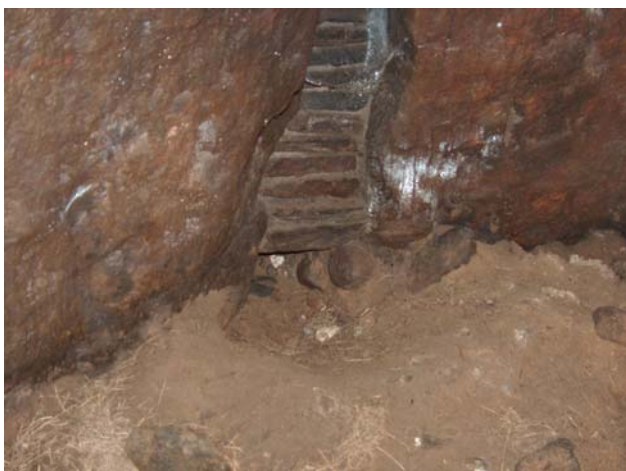
I den lille dobbeltjættestue Spanskhøj ved Snæbum var der året forinden blevet repareret en ellers original tørmur, som var styrtet sammen efter at være blevet undergravet af en redebyggende grævling. For at forhindre yderligere angreb, var kamrene blevet forsynet med selvlukkende låger af rustfrit stål. Desværre var afstanden mellem lågerens tremmer stor nok til, at grævlingen alligevel havde kunnet klemme sig ind i kamrene. Derfor var en lignende skade opstået i løbet af vinteren 2004-05. Også denne skade blev repareret, lågerne blev forsynet med ekstra tremmer og underkarme i rustfrit stål og foran karmene blev der nedgravet store sandstensfliser.

Dobbeltjættestuen Spanskhøj ved Snæbum. Tørmur undergravet af grævling.

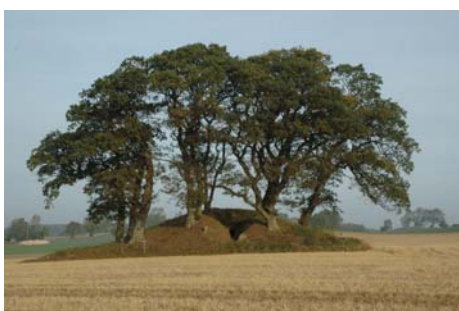
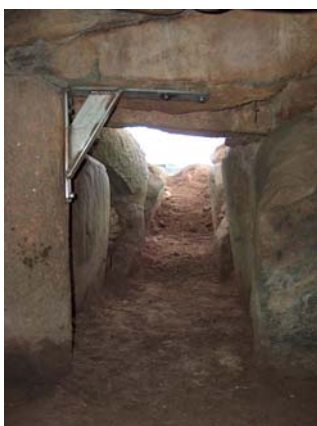
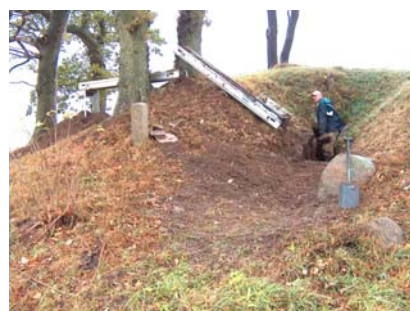
Rishøjjættestuen, der blev fredet i 1908, har været genstand for flere arkæologiske undersøgelser og mindre istandsættelser siden 1800-tallet. Ved besigtigelse i 2004 konstateredes det, at den øvre del af en tørmur var faldet ud på et særdeles kritisk sted. Denne tørmur havde tidligere været restaureret, formentlig i begyndelsen af 1900-tallet. Tørmuren dannede på dette sted fundament for et mellemliggerlag, som igen bar en af kammerets dæksten. I den modsatte ende af denne dæksten havde dyreaktivitet forårsaget en lignende skade. Også her manglede en del af tørmuren, og bagved var der opstået et ca. 1 m højt og $\frac{3}{4}$ m dyb hulrum. Disse skader blev udbedret. Samtidig blev kammeret tømt for ca. 15 cm jord, som var indskredet i løbet af de seneste årtier. Gangen, hvis dæksten på nær en er borte, var ligeledes delvis jordfyldt og blev også tømt. Derved er muligheden for adgang til den meget seværdige jættestue blevet forbedret. Der er i forvejen offentlig adgang til anlægget.

Jættestuen Rishøj ved Ammendrup. Arbejde med tømning af kammer og gang.

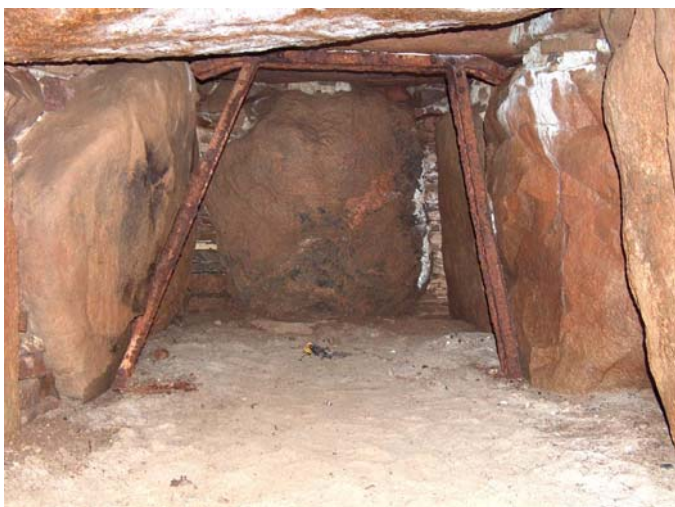
I Milhøjjættestuen var understøtninger af jern, opsat i begyndelsen af 1900-tallet til sikring af kammerets dæksten, efterhånden fuldstændigt gennemtærede. Disse er derfor blevet erstattet af nye, udført i rustfrit stål.

Jættestuen Milhøj ved Stuby. Den næsten 100 år gamle, gennemtærede jernafstivning.

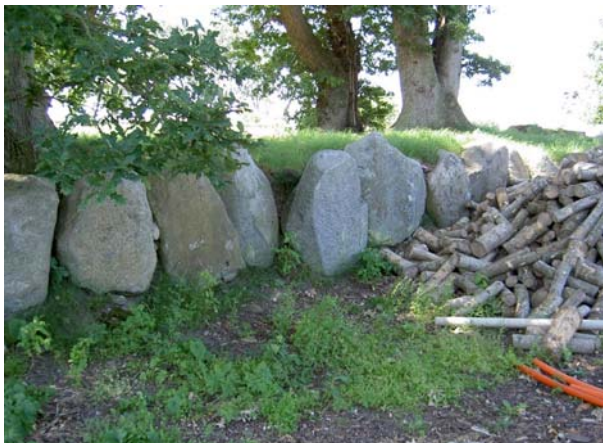
Fra Vestsjællands Amt modtog Nationalmuseet i foråret 2005 anmeldelse vedrørende en randsten i den ellers meget velbevarede langdysse, som hældte kraftigt udefter og var i fare for at vælte. Den ene side af langdysen vender ind mod haven til en beboelsejendom, og anlægget besøges ofte af områdets børn. Stenen blev derfor rettet op og sikret med beslag af rustfrit stål.

Vedbygårdlangdysen. I midten af billedet ses den væltende randsten. Bemærk erosionen ved foden af de øvrige randsten.

Ved stenens fod blev der lagt en pakning af mindre sten og jord. Skaden er opstået som følge af, at jordfylden ved denne sektion af dyssen var borteroderet, således at randstenenes fundamenter ligger mere eller mindre blotlagt. Der er derfor risiko for, at flere randsten vil kunne løsne sig. Derfor vil der i 2006 blive pålagt en mængde stabilgrus og muld for at forhindre lignende skader i at opstå.
