## Salomons kapel

Fr.nr. 5033:36

## TILSTAND

07-05-2008 af Kjeld Borch Vesth

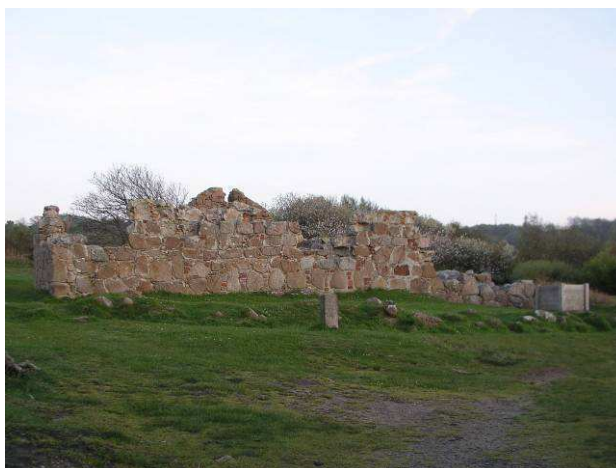
Set fra nord med kilde og dige.

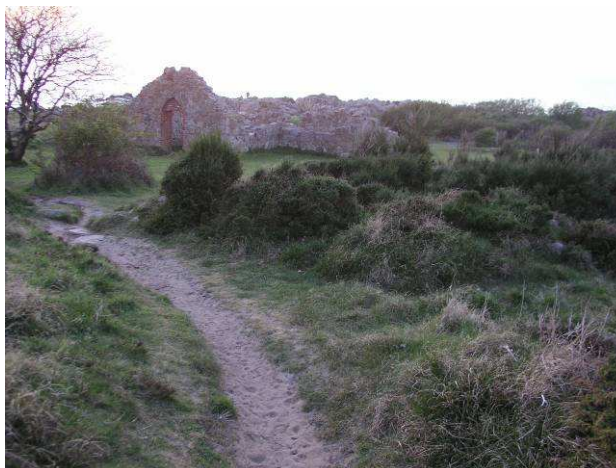
Diget er flere steder overgroet med krat som sprænger diget og slører arealets udstrækning. Krat på diget og det øvrige areal bør fjernes.

Diget er her overgroet med krat

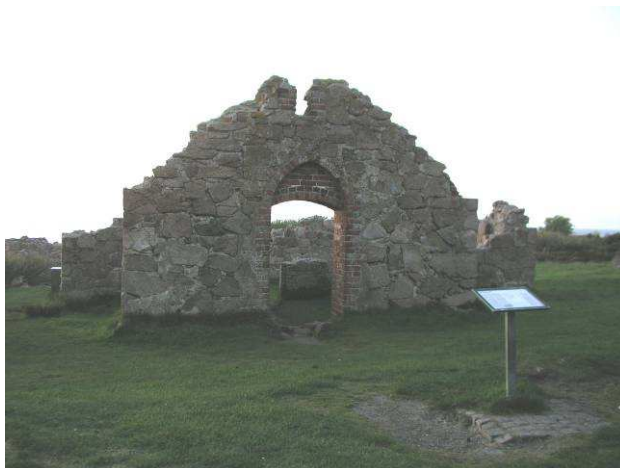
Våbenhus

Kapellet er blevet restaureret i 1923 af P Hauberg. Ved denne lejlighed er der anvendt en cementholdig mørtel til fugning og muring. Denne behandling medfører en langsom nedbrydning af den oprindelige murkerne. Skaderne begynder at vise sig. Hvis der ikke gribes ind vil større partier af kampesten falde ud af muren. Det ville være mest hensigtsmæssigt, både økonomisk og for at sikre autenticiteten, at foretage en generel udhugning af cementfuger, efterfugning og fastlægning af løse sten. Nedenfor er der kun regnet med partiel reparation af allerede nedbrudte områder.

Revner og løse fuger og kilesten på øst og vestmur.

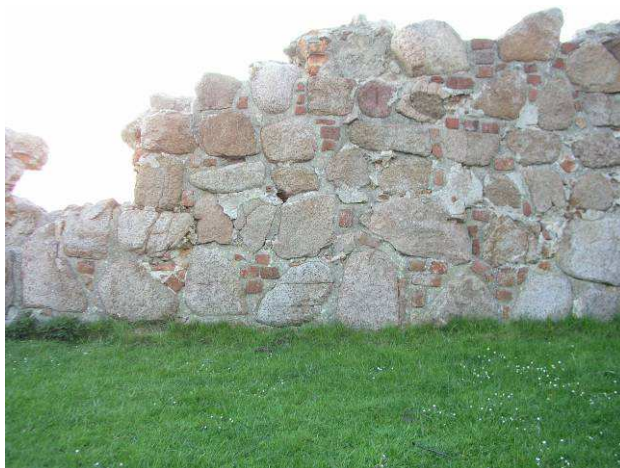
Skibets nordmur og sydmuren vest for døren har løse fuger både ude og inde.

Skibets nordmur med løse fuger

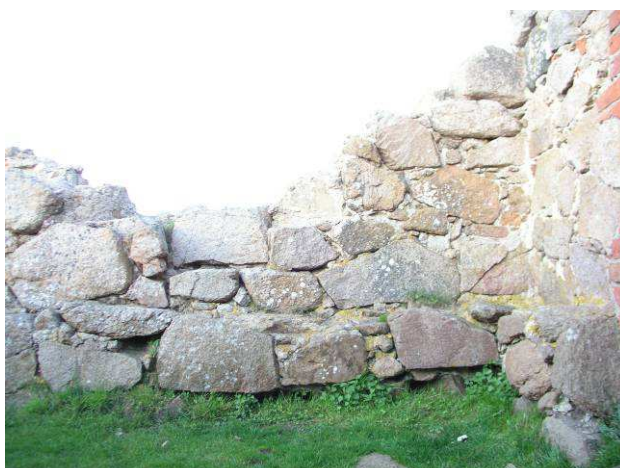
Våbenhusets vestvæg med muret bæk, løse sten og fuger
