SCT. ANNA KAPEL GUDHJEM

Fr.nr. 5135:29

Besigtiget

25-03-2008 af Kjeld Borch Vesth

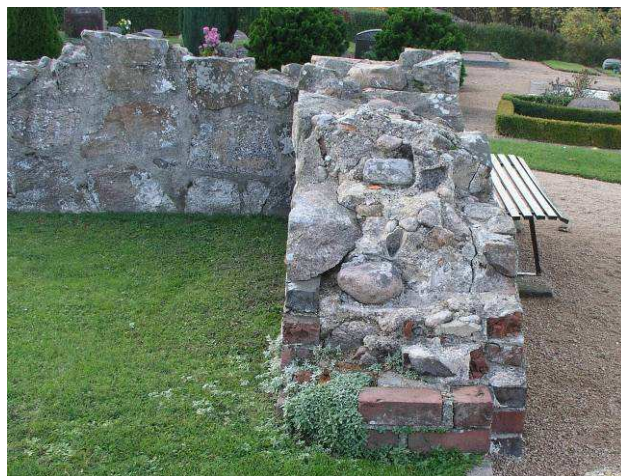
RØD

Løse sten omkring indgangen

Indgangsparti i opløsning

2 mand i 2 uger 60.000

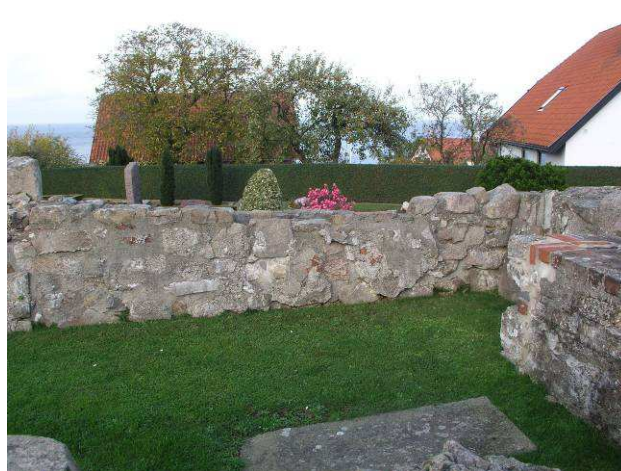
Kapellet er løbende blevet restaureret. Desværre er der anvendt en hård cementholdig mørtel til fugning og muring. Denne behandling medfører en langsom nedbrydning af den oprindelige murkerne. Det betyder at murene jævnlige skal udbedres skader. Det ville være mest hensigtsmæssigt, både økonomisk og for at sikre autenticiteten, at foretage en generel udhugning af cementfuger, efterfugning og fastlægning af løse sten. Nedenfor er der kun regnet med partiel reparation af allerede nedbrudte områder.

GUL

Løse sten og fuger i afdækningen af skibets nordmur og indvendigt i koret og på korets nydre nordside

Nordmur med revner og løse fuger

2 mand i 6 uger 180.000

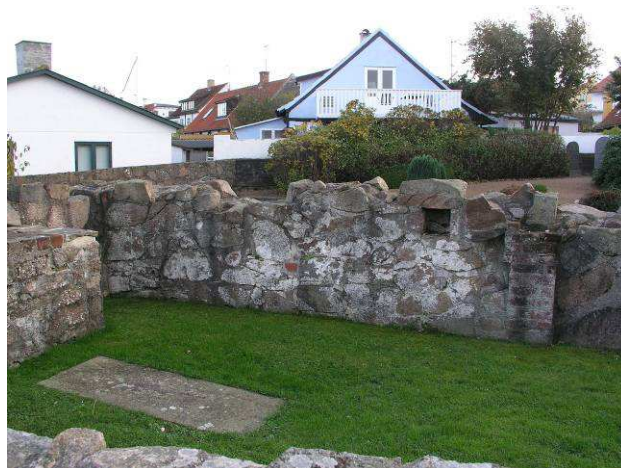
Syd mur med spor af kalkmaleri, løse fuger
