SKAGEN TILSANDEDE KIRKE

Fr.nr. 0117:1

TILSTAND

Titel / emne: Oversigtsplan

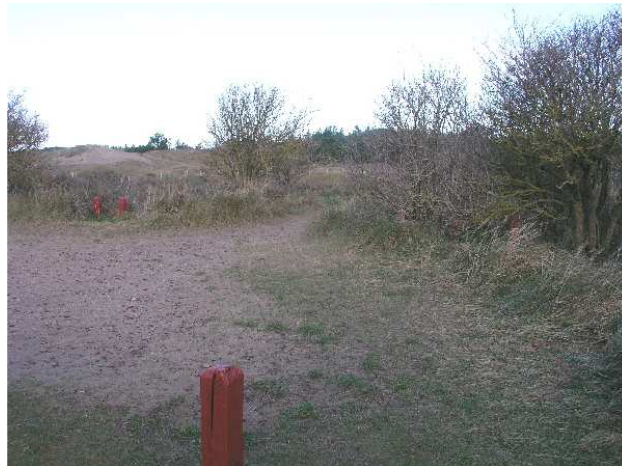
Kirkegårdsarealet bliver ikke naturplejet, så buske og træer på arealet ødelægger den visuelle forståelse af kirkegårdsarealet og umuliggør forståelsen af de markeringspæle der skal vise kirkebygningens udstrækning.

Det nyere rishegnet der markerer kirkegårdsdigets nordre og østre forløb er ikke vedligeholdt og er stærkt sammenfaldet.

Buske og træer (undtagen relikvieplanter) skal fjernes fra kirkegårdsarealet, således at det fremstår som et visuelt forståeligt areal. Arealet i og umiddelbart omkring kirken skal plejes med eventuel slåning af opvækst, således at kirkens markering fremstår tydeligt på arealet.

Rishegnet skal vedligeholdes med opfyldning af ris når fylDET i hegnet sætter sig.

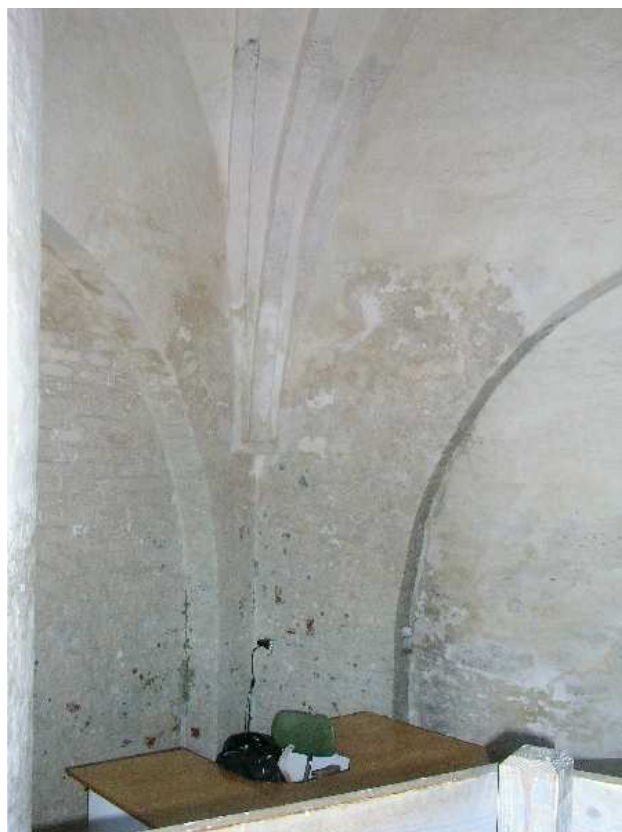
Kirkeruinen

RØD

Løst murværk skal tildækkes.

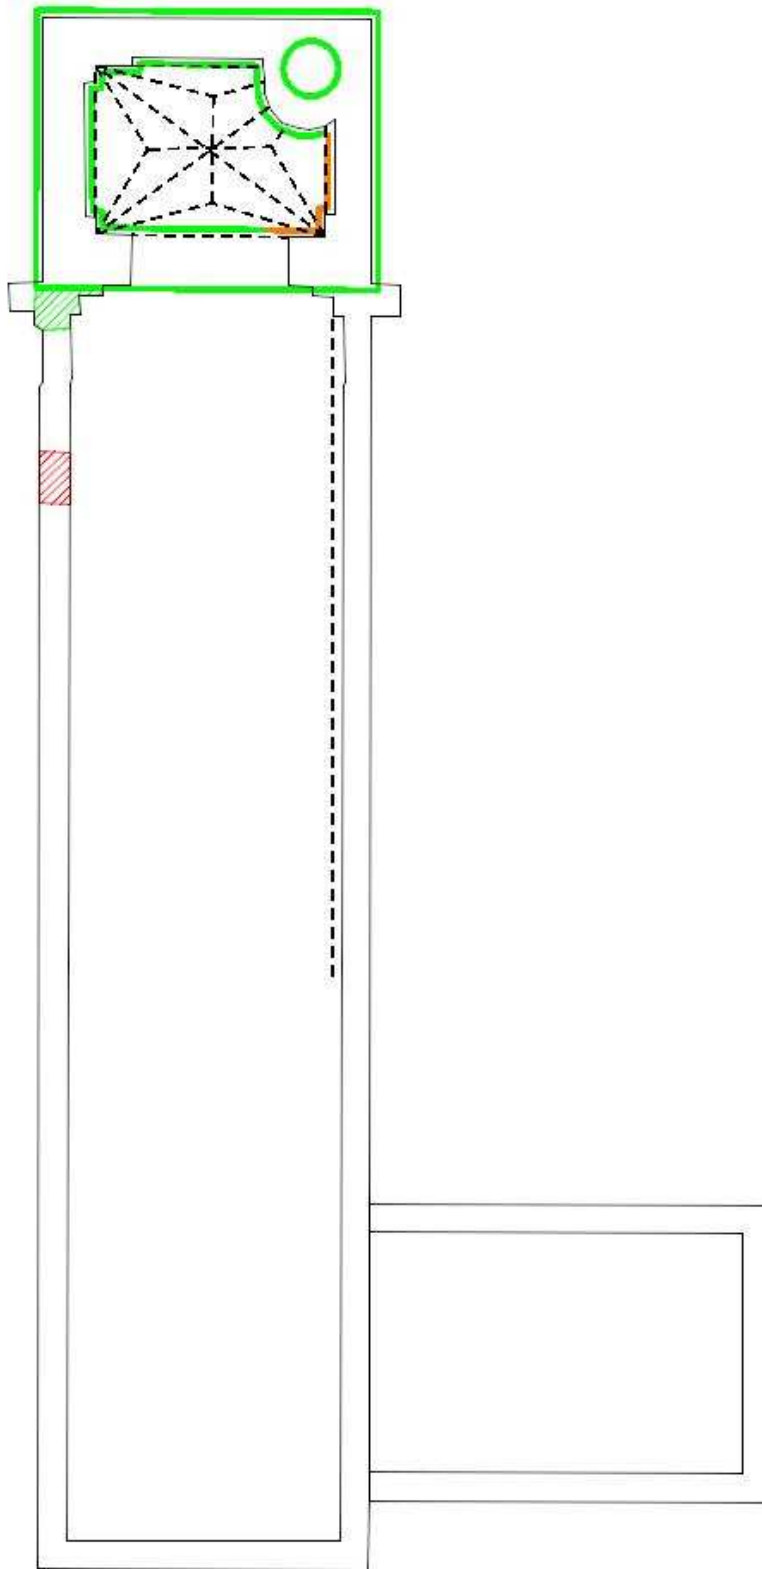
Tilstand:	
Murkrone	
Istandsættes straks

Istandsættes if. 2-5 år

Murflade	
Istandsættes straks
