KALLSGÅRD KÆLDER

Fr.nr. 3425:24

Projekt: Tilstand 2015

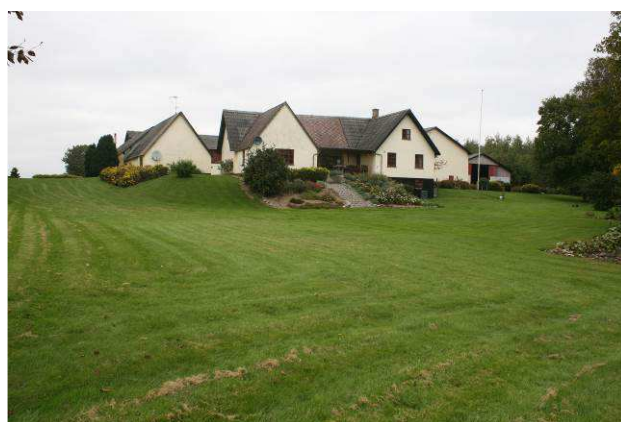
Terrassen dækker vinduerne i kælderen sydvest.

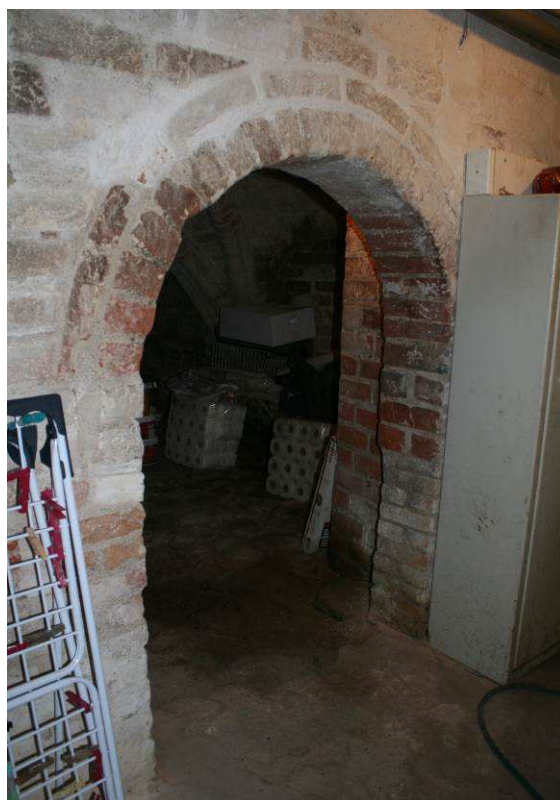
Indgang til kælderen fra et lille forrum mod øst.

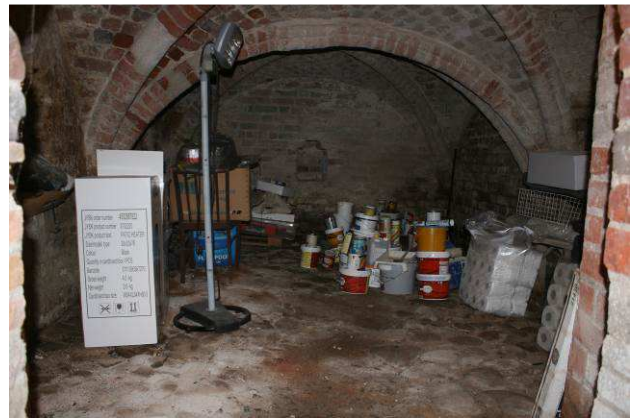
Kælderen fungerer pt. som deponeringsrum for ejer og er delvis fyldt, bl.a. med malingsbøtter. Der er en kraftig lugt af maling (opløsningsmidler/olie?) og luf-

ten er fugtig varm. Der bør ikke opbevares fugtsamlende ting, som papkasser og lign., samt maling og andre opløsningsholdige produkter i kælderen. Kælderen bør med års mellemrum rengøres.

Kælderen bliver brugt som deponeringsrum. Set fra øst.

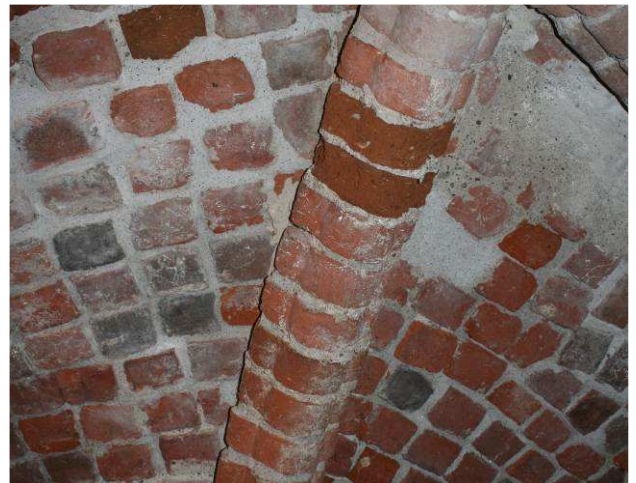
I kældrens sydlige del er mørtlen i de gamle fuger i gjordbuen og ribberne meget porøs og smuldrer. Der ses meget mørteldrys på gulvet. Løs og meget porøs mørtel renses af, kalkvand tilføres og der fuges. For hvælvets stabilitet, bør reparationen af ribberne ske i små etaper à to-tre sten ad gangen.

Ribbernes fuger smuldrer nogle steder.

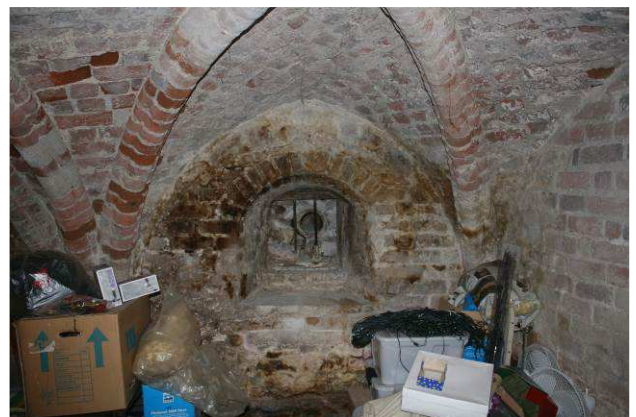
Luften i kælderen er fugtig og stillestående. I kældrens nord- og vestvæg er der salt/kalkudfældninger forneden og i alle fire vægge ses mere eller mindre udbredte brune/okkerfarvede skjolde/misfarvninger. De meget lange udluftningskanaler, der går fra syd-murens vinduesåbninger, ud under terrassen er antagelig lukket/ødelagt, formentlig i forb. m. omlægning af terrassen.

Vunduerne i syd-muren er dækket af opfyld.

Der bør etableres ny udluftning til kælderen.

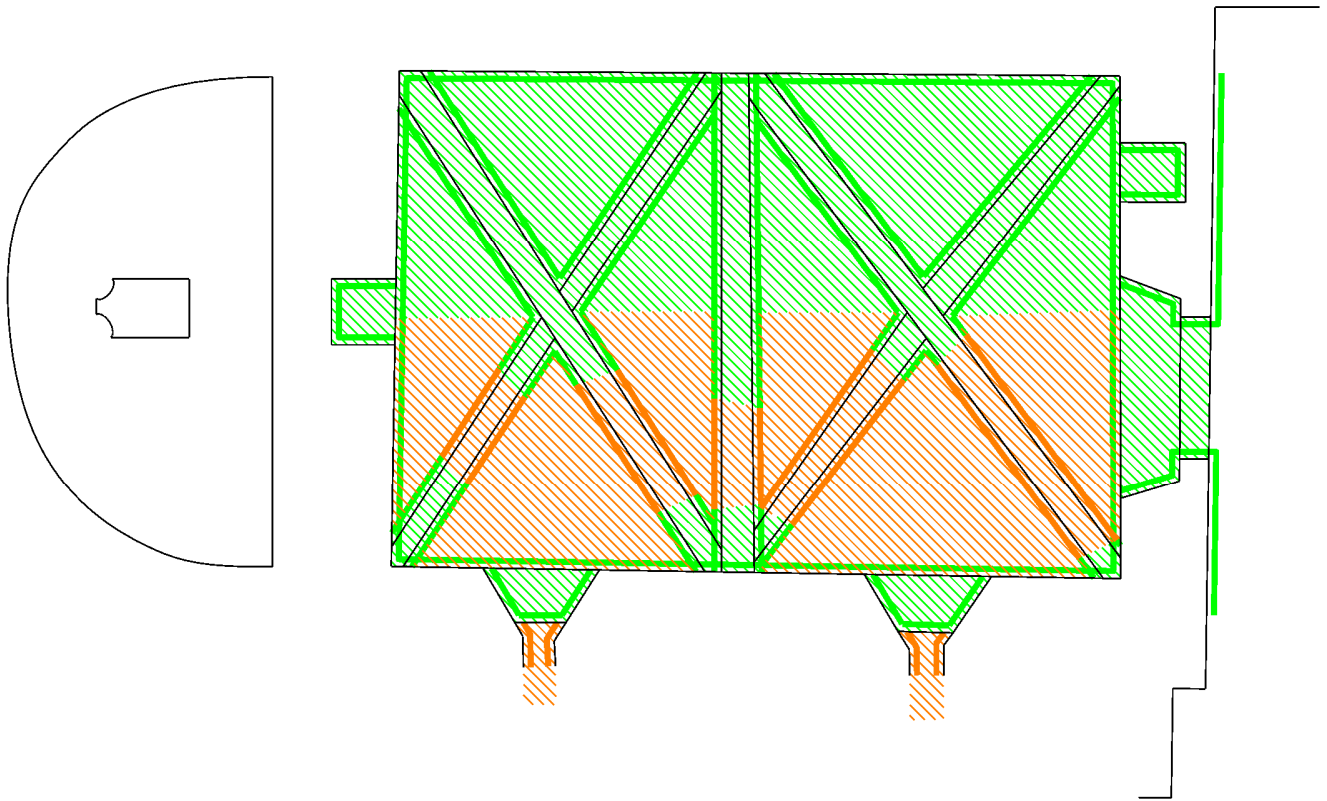
Titel / emne: Plan, oversigt

Tilstand:		Murflade		Græstørvsmarkering	
Murkrone		God stand		Overgroet	
God stand		Istandsættes if. 2-5 år		Istandsættes straks	
Istandsættes if. 2-5 år		Istandsættes straks
