SCT. ANNA KAPEL GUDHJEM

Fr.nr. 5135:29

Projekt: Tilstand 2015

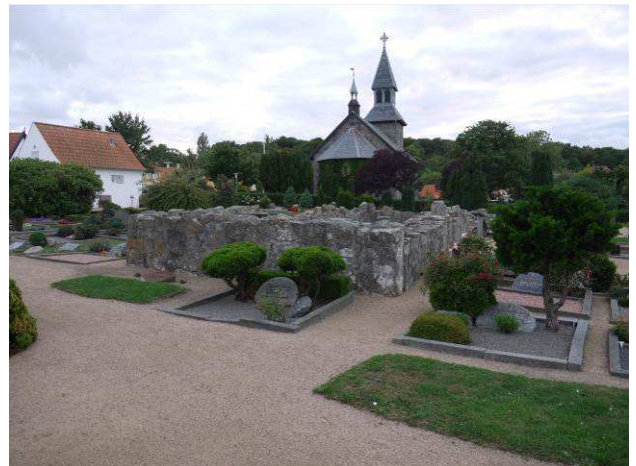
Kapellet set fra øst

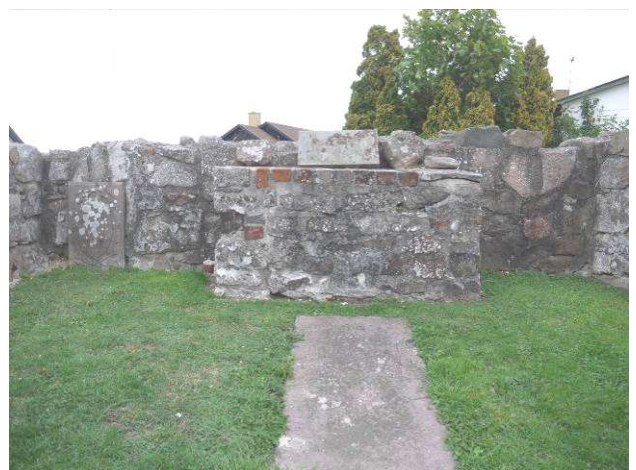
Det indre set mod øst

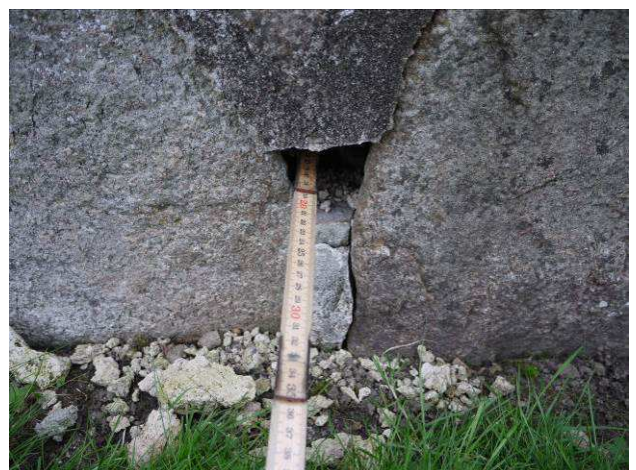
Dybe huller bag cement

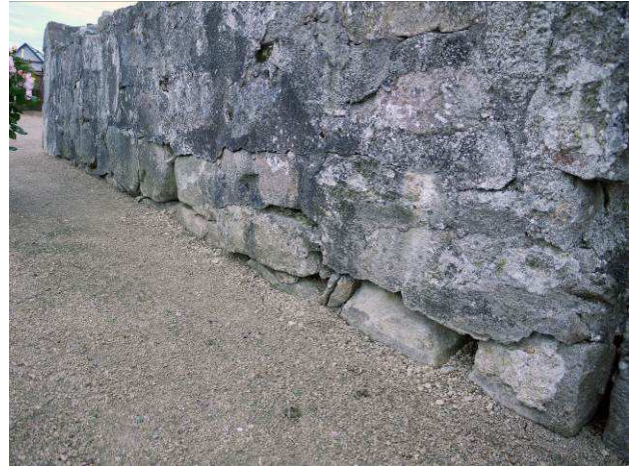
Kapellet er løbende blevet restaureret. Desværre er der anvendt en hård cementsholdig mørtel til fugning og muring. Denne behandling medfører en langsom nedbrydning af den oprindelige murkerne. Det betyder at murene jævnligt skal udbedres skader. Det ville være mest hensigtsmæssigt, både økonomisk og for at sikre autenticiteten, at foretage en generel udhugning af cementfuger, efterfugning og fastlægning af løse sten. Nedenfor er der kun regnet med partiel reparation af allerede nedbrudte områder.

Korets nordmur nedbrudt af cementfugning

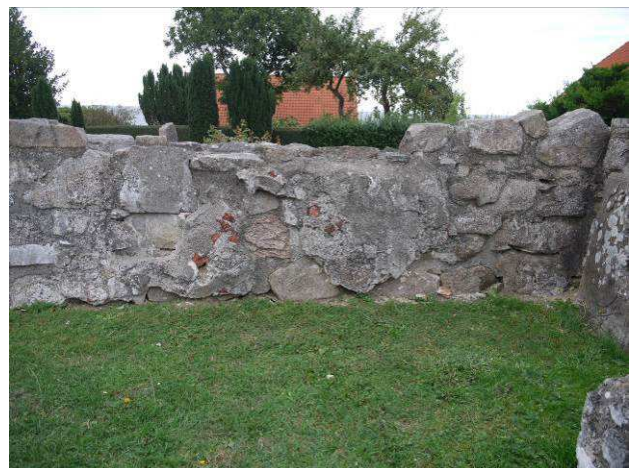
Løse sten og fuger i afdækningen af skibets nordmur og indvendigt i koret og på korets ydre nordside

Nordmur med revner og løse fuger

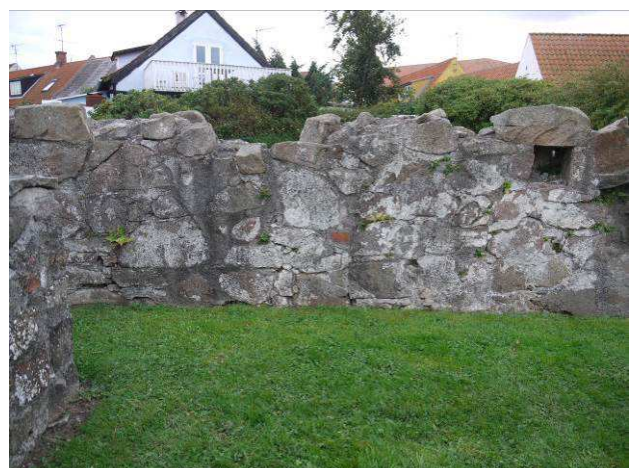
Syd mur med spor af kalkmaleri, løse fuger

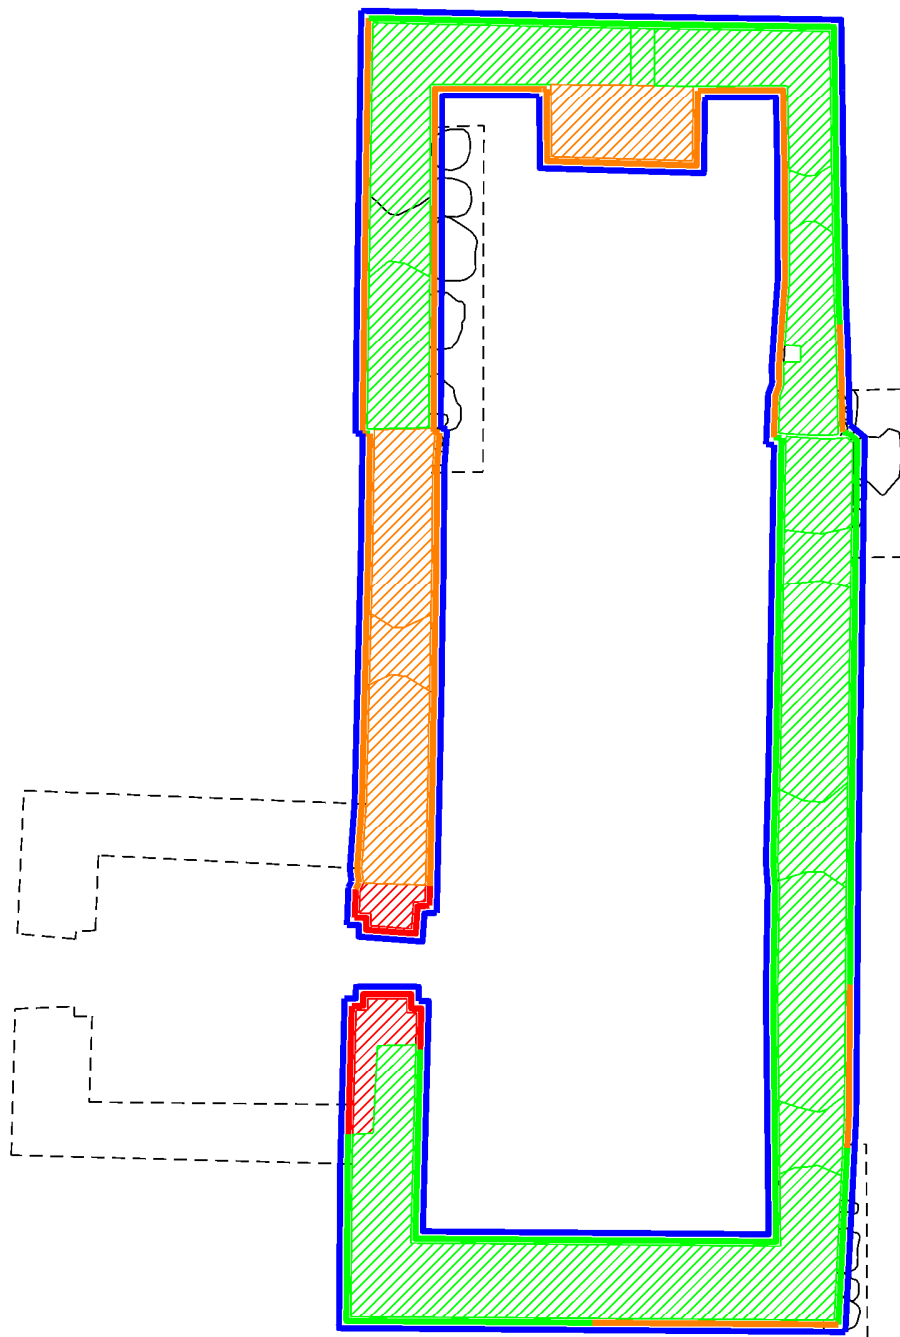
Titel / emne: Plan, oversigt

- Murkrone
- God stand
 - Istandsættes if. 2-5 år
 - Istandsættes straks
 - Cement

- Murflade
- God stand
 - Istandsættes if. 2-5 år
 - Istandsættes straks
 - Cement

- Græstørvmærkning
- Overgroet
