## MARGRETHE KAPEL MAGLEGÅRDS KAPEL

Fr.nr. 5235:23

## TILSTAND

### Besigtiget

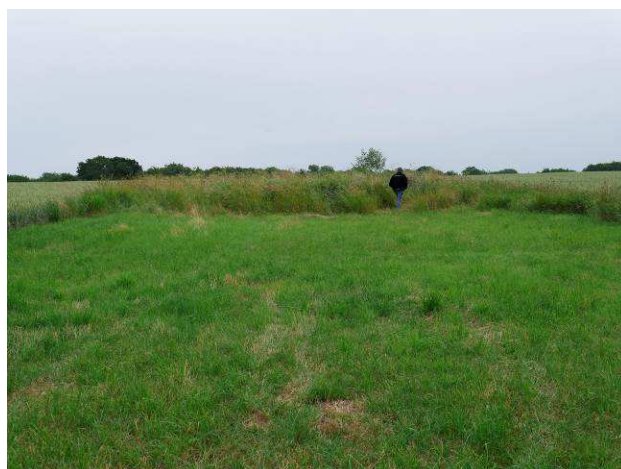
Arealet foran ruinen er slået, mens selve ruinen ligger skjult i høj opvækst.

Kapelruinen fremstår helt skjult af højopvækst af græs, urter, hindbær og småtræer. Den kraftige opvækst dækker kapellets indre, murværket og et bredt areal omkring alle fire sider af kapellet. Forarealet vest for ruinen, ud mod vejen er slået.

Græsfladerne i og omkring kapellet bør slås tæt til murene min. 2-3 gange i sommerhalvåret og afklippet fjernes fra murværket og fra græsfladerne, for at mindske næringstilførsel og dermed reducere vækstkraften.

Opvækst af træer og buske skæres ned og evt. smøres stød med plantebeskyttelsesmiddel.

Vedplanter og anden kraftig opvækst i og op ad murene fjernes for at udgå at murværket sprænges yderligere.

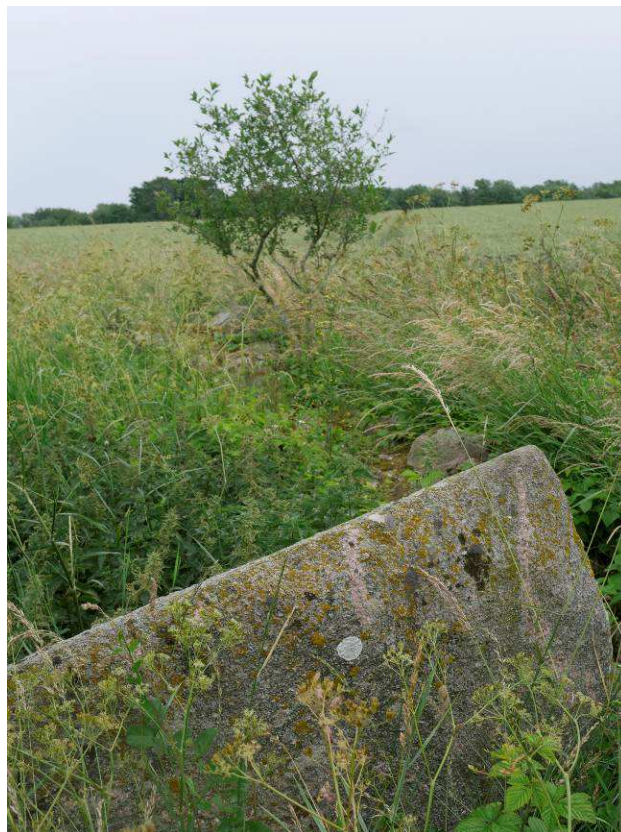
Murværket i ruinen nord- og østmur, samt sydøsthjørne er i opløsning. Den tidligere fugning med cementholdig mørtel har medvirket til nedbrydning af kalkmørtlen i den oprindelige murkerne. Sten i facader og murkerne er løse og nedfaldet.

En stor del af murværket er i opløsning med løse sten.

Murværket renses for cementmørtel og løst materiale og nedfaldne og løse sten mures på plads. Murkronen påmures et offerlag eller anden afdækning.

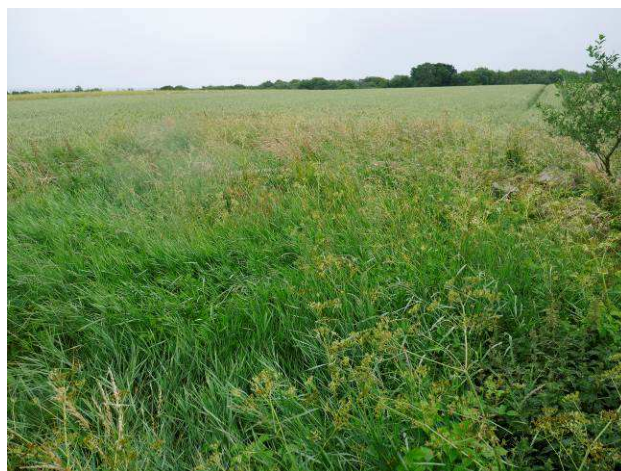
Kun de højeste dele af murene anes i den høje opvækst.
