## SKAGEN TILSANDEDE KIRKE

Fr.nr. 0117:1

#### Besigtiget

Projekt: Tilstand 2015

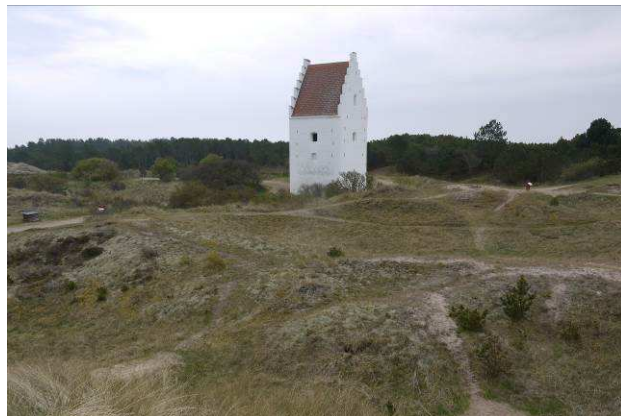
Kirke og kirkegård set fra nord

Kirkegårdsarealet bliver ikke naturplejet, så buske og træer på arealet ødelægger den visuelle forståelse af kirkegårdsarealet og vanskeliggør forståelsen af de markeringspæle der skal vise kirkebygningens udstrækning.

Det nyere rishegn der markerede kirkegårdsdigets nordre og østre forløb er ikke vedligeholdt og er kraftigt nedbrudt og ikke visuelt forståeligt.

Buske og træer (undtagen relikvieplanter) skal fjernes fra kirkegårdsarealet, således at det fremstår som et visuelt forståeligt areal. Arealet i og umiddelbart omkring kirken skal plejes med eventuel slåning af opvækst, således at kirkens markering fremstår tydeligt på arealet. Den ”oprindelige adgangsvej til våbenhuset” fra syd skal etableres.

Rishegnet skal genetableres med opfyldning af ris når fylDET i hegnet sætter sig.

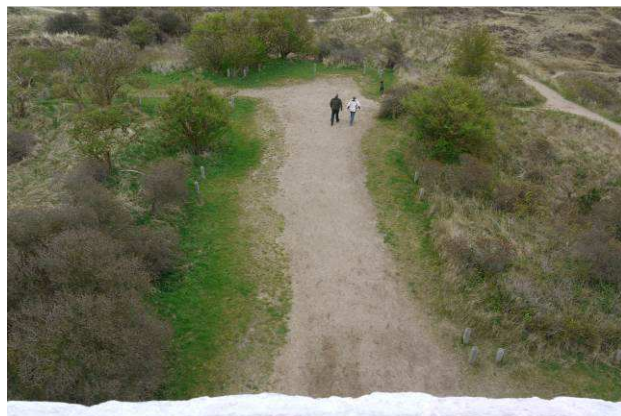
Markering af kirkeskib og nordkapel

Etablering af en ny markering af kirkens udstrækning, således at den tilsandede kirkebygningens udstrækning bliver formidlingsmæssigt bedre forståelig end den nuværende markering med træpæle.

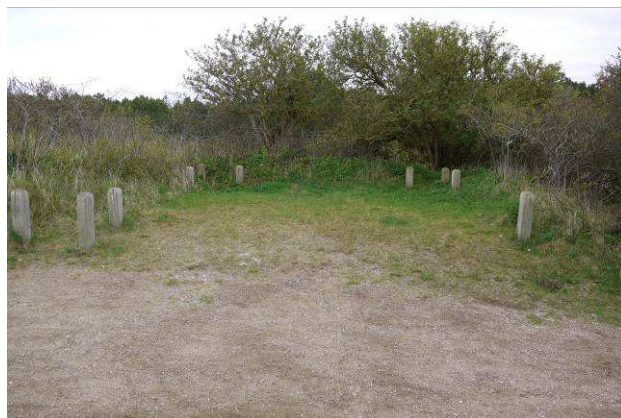
Markering af våbenhuset uden mulighed for adgang fra syd

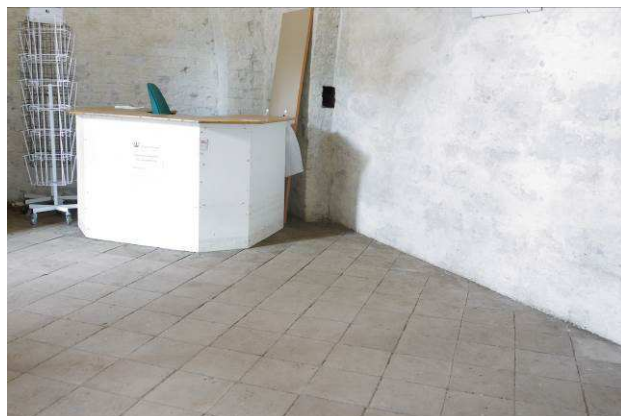
Mindre fugtskader på kalket indvendige overflader skal udbedres. Indvendig algevækst ved glamhuller skal bekæmpes.

Kirketårnet indvendigt i adgangsrummet
