## STAKSEVOLD

F.nr.3112:7

Titel / emne: Plan, oversigt

Projekt: Tilstand 2015

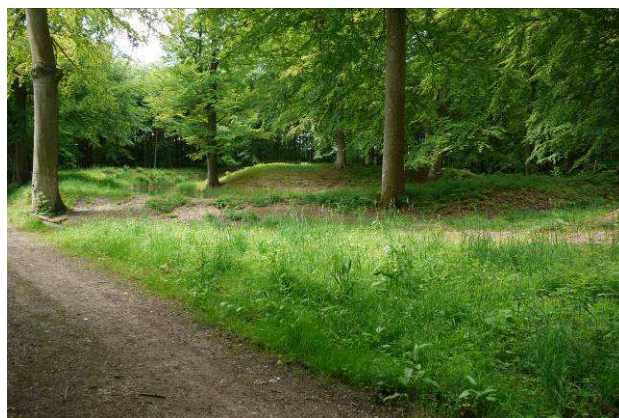
Voldstedet set fra øst

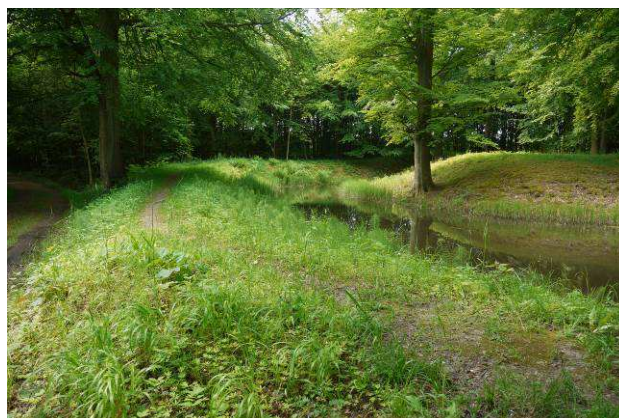
Vold, grav og voldsted

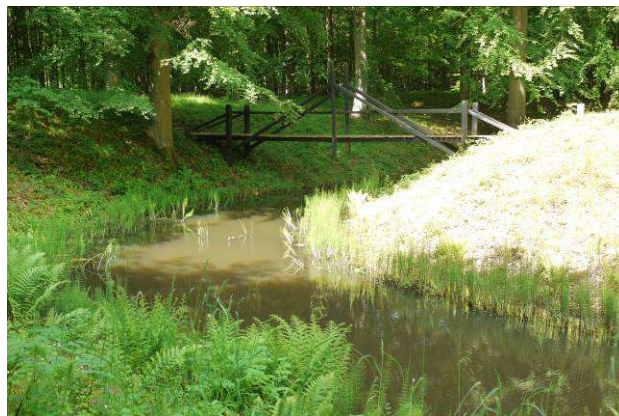
Grav og voldsted mod syd

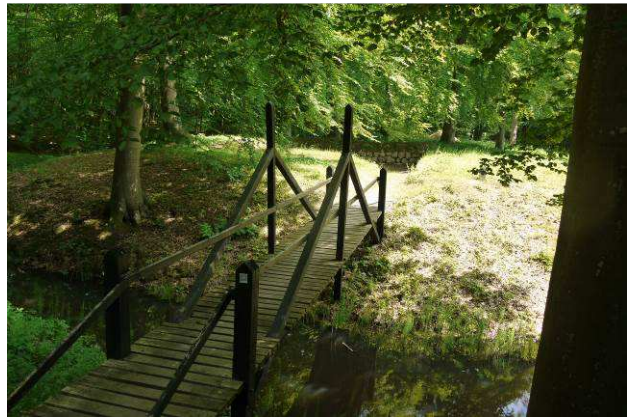
Bro over vandfyldt grav

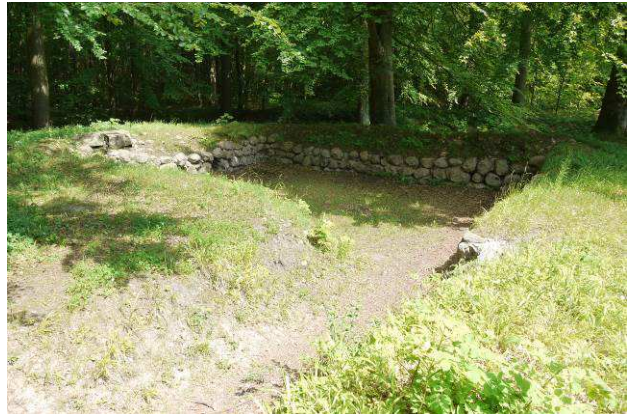
Tårnruinen set fra syd

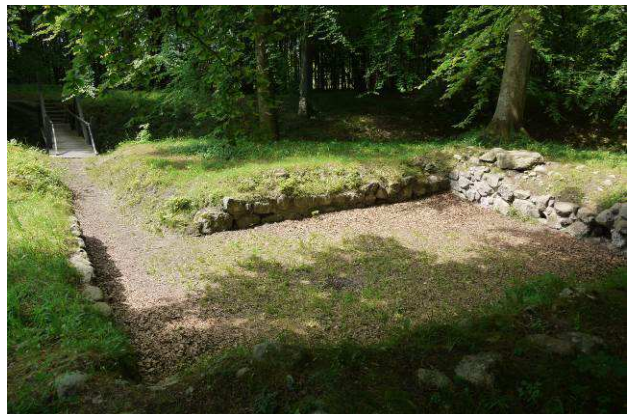
Tårnruinen set fra nordøst

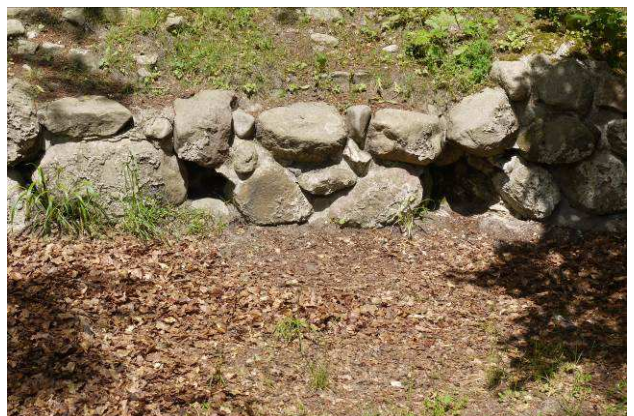
Afrensning af murværk med manglende fuger, omfugning. Oplægning af løse og manglende sten.

Manglende sten i murværk
