F R E D N I N G S V Æ R D I E R

CAROLINE MATHILDESVEJ 1

HELSINGØR KOMMUNE

13.05.2012
Maria Wedel Søe
2011-7.82.07/217-0001

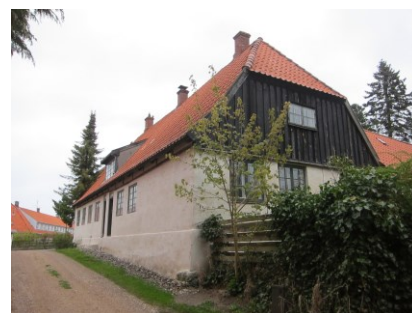
Facaden mod gaden og sydgavlen.

Det anbefales, at soklen kalkes sort som tidligere, og at der etableres trapper foran de to døre i facaden.

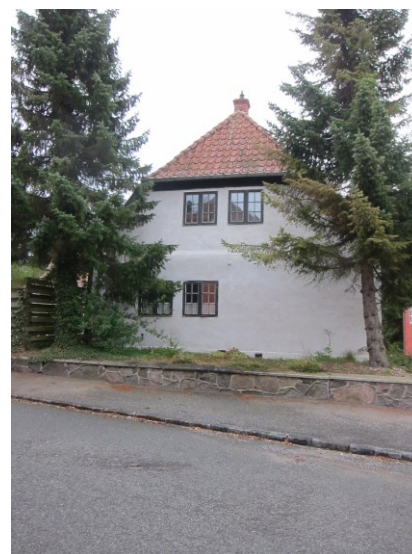
Nordgavlen.

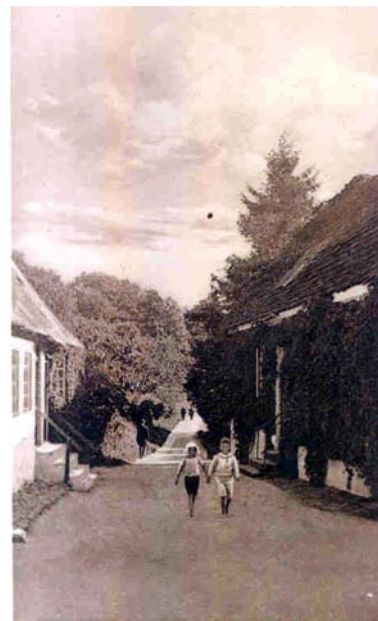
På et ældre foto af Caroline Mathildesvej ses nr. 1 til venstre i billedet.

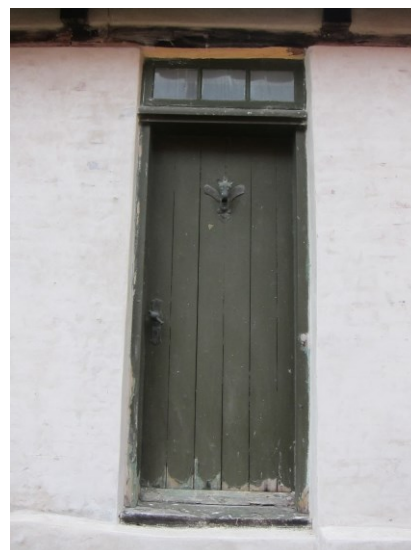
En af de ældre hoveddøre.

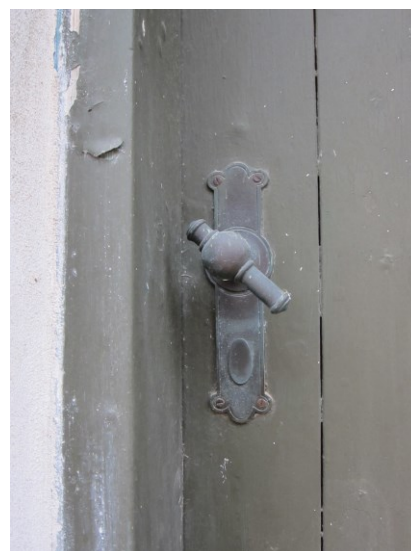
Ældre greb.

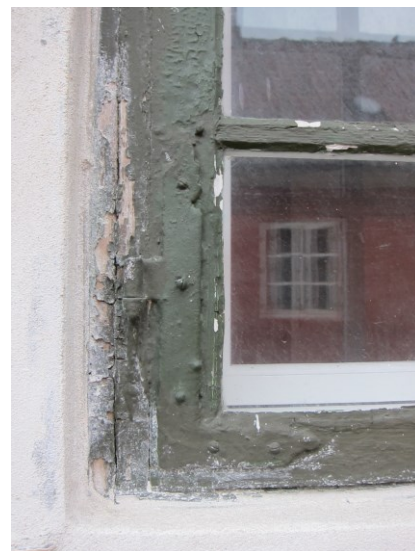
Ældre hjørnebånd på facadens vinduer.
