FREDNINGSVÆRDI ER

KIRKESTRÆDE 21

KØGE KOMMUNE

— BYGNINGSBESKRIVELSE

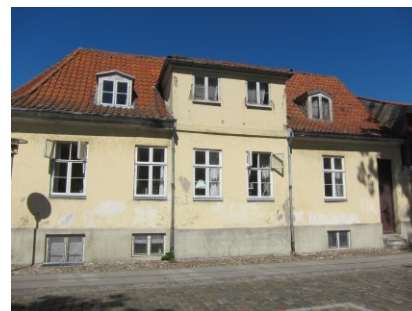
Bygningen mod Kirkestræde.

Det anbefales, at murværket, specielt omkring gavlkvisten mod Kirkestræde istandsættes, da det fremstår meget nedslidt. Det samme gør sig gældende for de to vinduer i gavlkvisten.

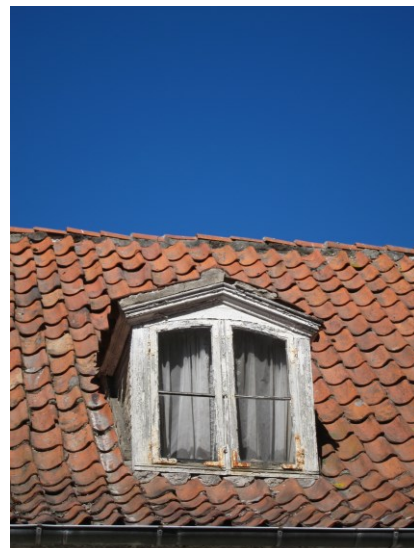
Det anbefales, at kvistene i tagfladen mod Kirkestræde restaureres og at tagbeklædningerne udføres ens. I dag fremstår kvistene meget nedslidte, hvor den nordlige kvist har teglhængt heltag, mens den sydlige har et papdækket heltag.

En af kvistene i tagfladen mod Kirkestræde.
