PEDERSBORG

Fr.nr. 3523:14, 3523:12 og 3523:13

Pedersborg, del af rundkirke

Projekt: Tilstandsvurdering 08 Opmåling, dato (kilde): JFN, 2008.08.27

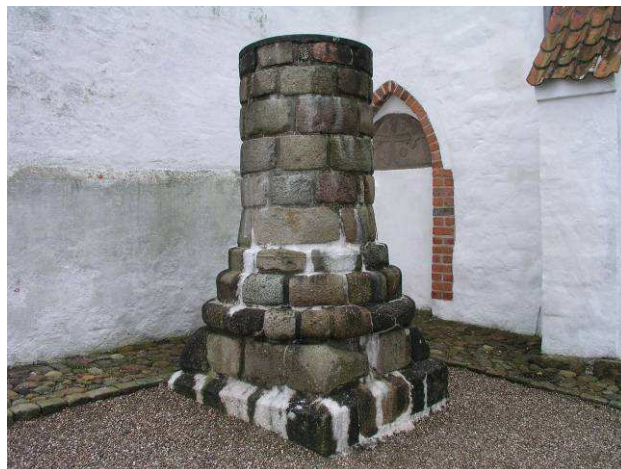
På kvadrestensmuren må den overgroende vedbend ikke dække murfacaden.

Den meget tætte bevoksning af buske og træer på halvkredsvolden bevirker, at der ikke er nogen visuel formidling af det store voldanlæg i kulturlandskabet. Fortidsmindets samlede udstrækning med voldbanken, hvorpå kirken i dag ligger, og den bevarede del af den omkransende vold kan ikke formidles som et anlæg. Bevoksningen af underskov og træer skal fjernes og volden udlægges i græs, så dette store fortidsminde kan ses og formidles som et hele.

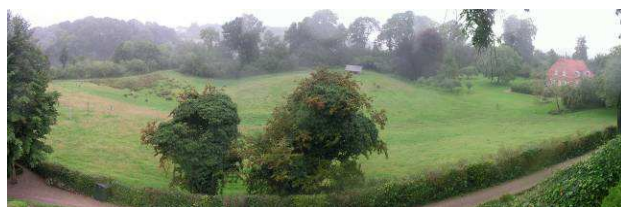
Vedbend på kvadrestensmuren forhøjer fugtigheden i mørtelfugerne, og dette medfører en øget risiko for nedbrydning af fugerne. Vedbenden skal holdes væk fra kvadrestensfacaden.

Den meget tætte bevoksning på halvkredsvolden bevirker, at der ikke er et stabilt græsdække på volden hvilket forøger risikoen for jorderosion. Bevoksningen på volden skal som minimum udtyndes, så der kan etableres en stabilt græsbevoksning på volden.

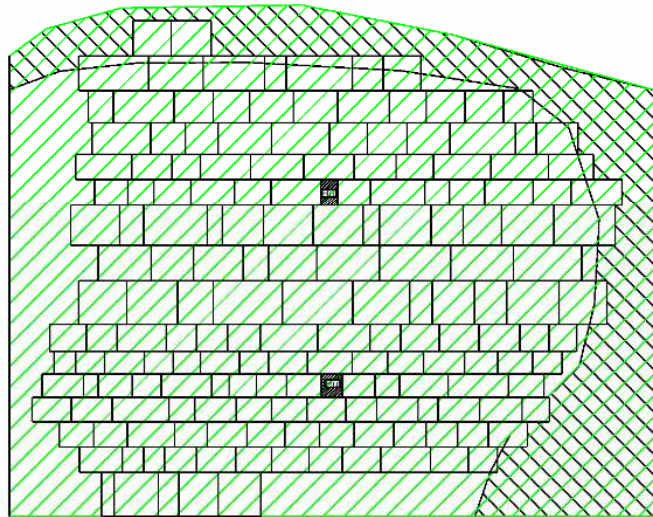
Titel / emne: Opstalt

Tilstand:			
Murkrone		Murflade	
Istandsættes straks	 	Istandsættes straks	 
Istandsættes if. 2-5 år	 	Istandsættes if. 2-5 år	 
God stand	 	God stand	 
		Overgroet
