JARMERS TÅRN

Fr.nr. 3130:9

17.11.2015 af Charlotte Haas

Projekt: Tilstand 2015

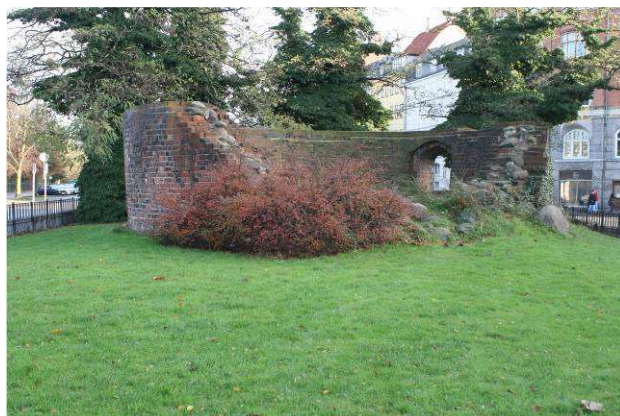
Arealerne i og omkring tårnet er plejet pænt, men på og op ad murene er der en del opvækst af vedplanter.

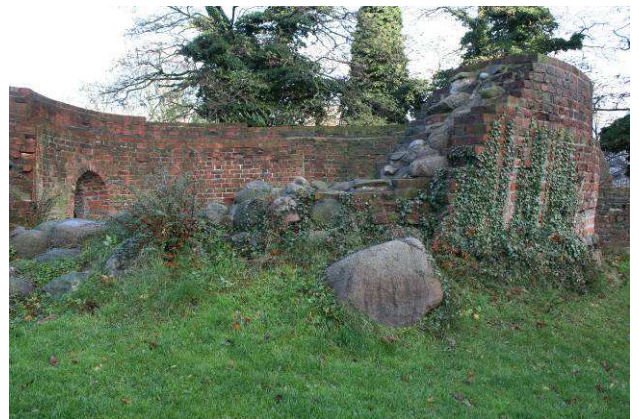
Der gror stedvis meget efeu på muren og tæt opvækst af småbuske på den sydlige, lave del af muren, samt flere steder tæt op til og i den høje del af muren.

Buske og anden vedvækst på og i murværket

Vedplanter på og ved murene skal fjernes, idet planternes rødder medfører skader på fortidsmindet som dels vil være meget bekostelige at udbedre, dels vil medføre tab af monumentets dokumentationsværdi. Små graffiti tags på indersiden af muren mod vest, bør renses skånsomt af.

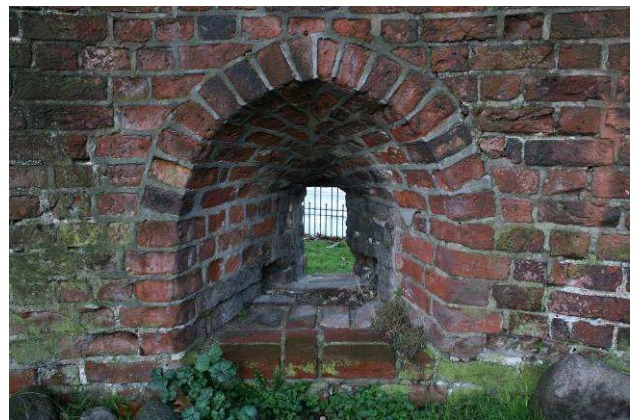
I den smigede åbning mod vest, skydeskåret, er der i bunden og siderne omkring aftrykket efter rekylbjælken, smuldrende/manglende fuger og sprængte og løse sten. Løse sten fastmures og ødelagte fuger udbedres.

Skydeskår i tårnets nordvestside

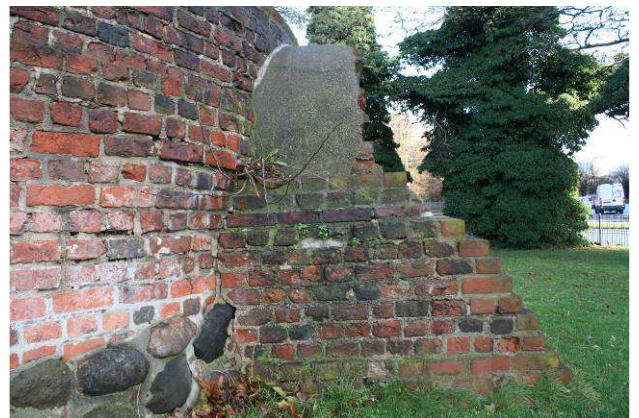
Vedplante i murværket. Revner og nedbrudte fuger

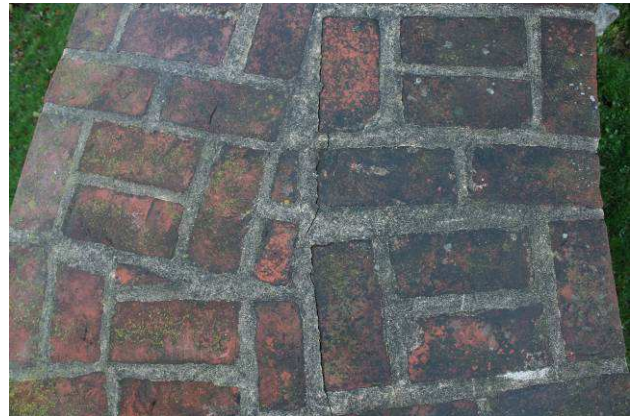
Enkelte mindre revner i murværket og i hvælvets afdækning.

Revner i murkronens afdækning

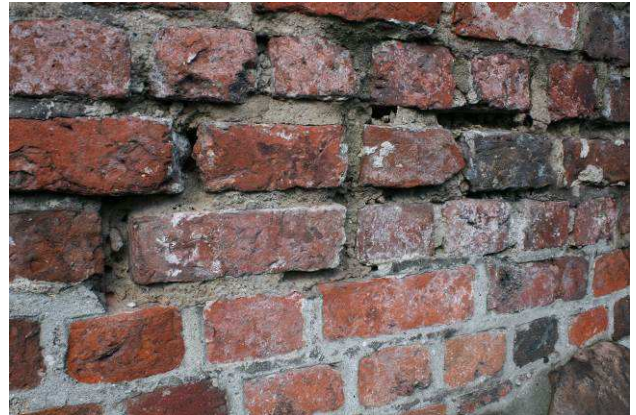
På tårnets yderside, sydøstlige del, er flere mindre områder, hvor fugerne er nedbrudt til større dybde. Renses og efterfuges.

Nedbrudte fuger i tårnets ydermur

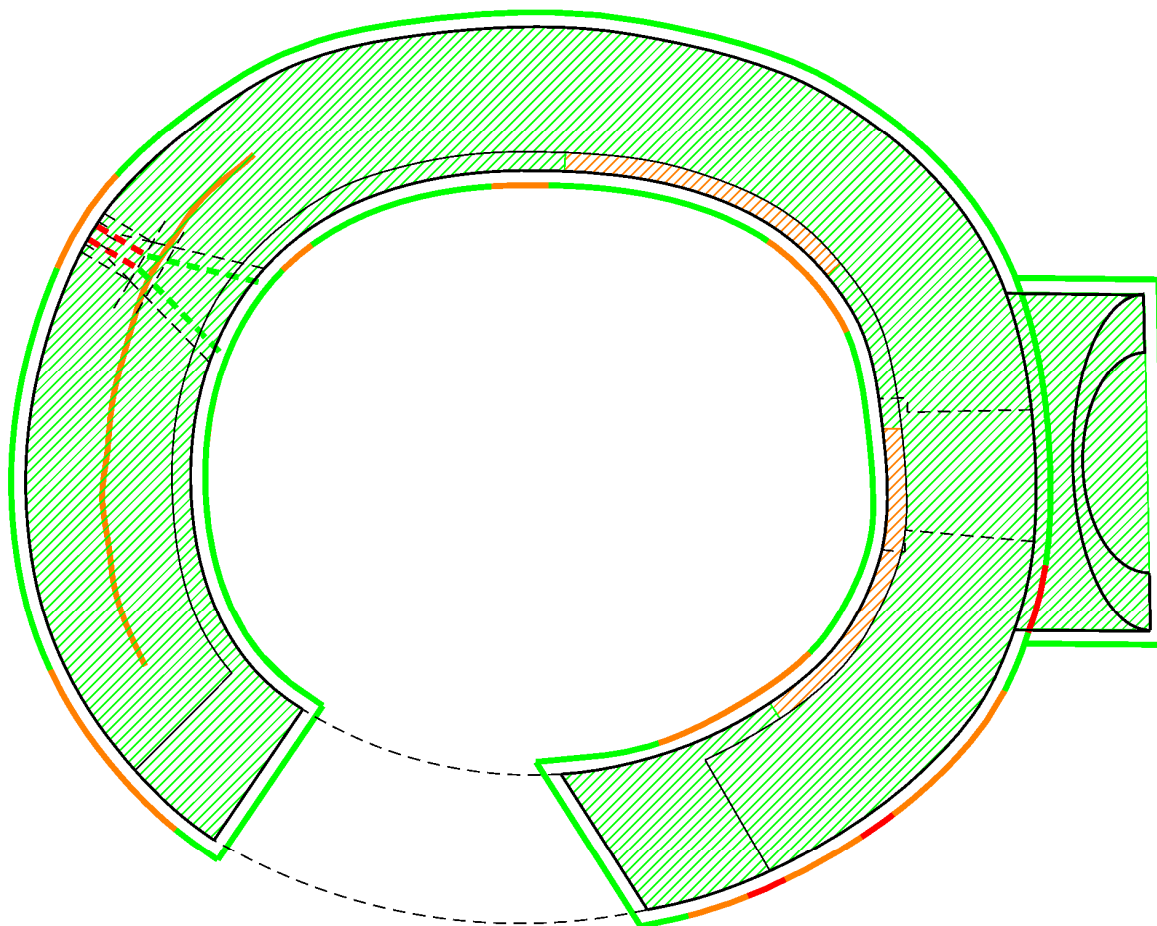
Titel børsigt

Tilstand:		Murflade		
Murkrone				
God stand	 	God stand

Istandsættes if. 2-5 år	 	Istandsættes if. 2-5 år	 	Græstørvsmarkering  
Istandsættes straks	 	Istandsættes straks

Overgroet
