## PEDERSBORG

Fr.nr. 3523:14, 3523:12 og 3523:13

## Pedersborg, del af rundkirke

Projekt: Tilstand 2015

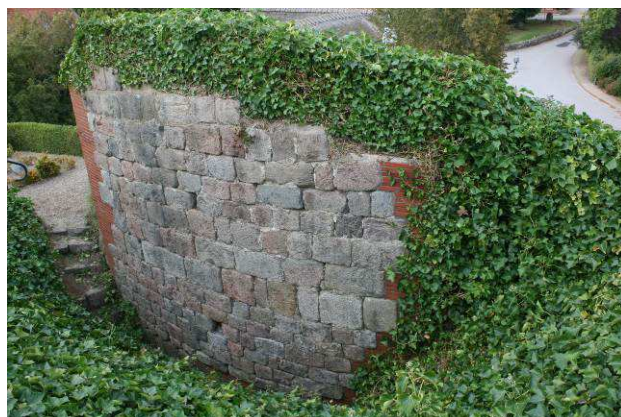
Kvaderstensmuren med omgivende tæt bevoksning af vedbend.

Vedbend på kvaderstensmuren forhøjer fugtigheden i mørtelfugerne og dette medfører en øget risiko for nedbrydning af fugerne. Vedbenden skal holdes væk fra kvaderstensfacaden.

På kvaderstensmuren må den overgroende vedbend ikke dække murfacaden.

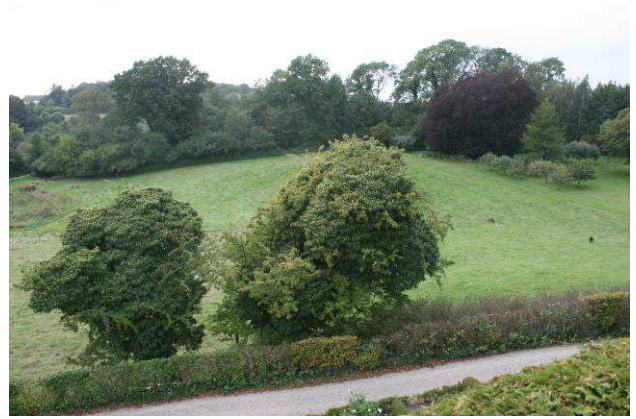
halvkredsvolden bevirker, at der ikke er nogen visuel formidling af det store voldanlæg i kulturlandskabet. Fortidsmindets samlede udstrækning med voldbanken, hvorpå kirken i dag ligger og den bevarede del af den omkransende vold, kan ikke formidles som et anlæg. Bevoksningen af underskov og træer skal fjernes og volden udlægges i græs, så dette store fortidsminde kan ses og formidles som et hele.

Volden, set fra banken i øst.

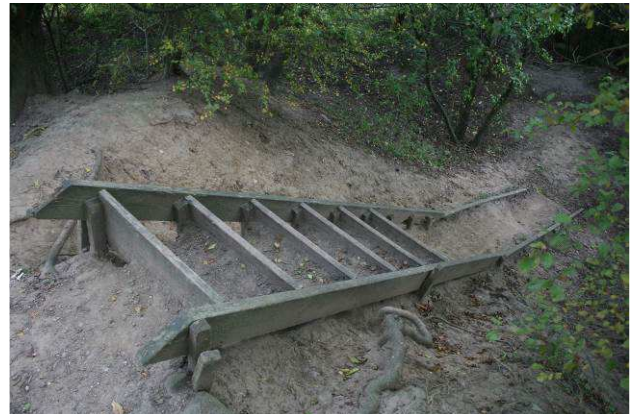
Den meget tætte bevoksning på halvkredsvolden bevirker, at der ikke er et stabilt græsdække på volden, hvilket forøger risikoen for jorderosion. Der er flere steder kraftige slidspor fra færdsel på tværgående stier og stien på voldkronen. Trappen i voldens sydende mangler de fleste stødtrin og der er kraftige slidskader og erosion omkring den. Bevoksningen på volden skal som minimum udtyndes, så der kan etableres en stabil græsbevoksning på volden. Den ødelagte trappe reetableres og slidskader udbedres ved pålægning af jord. Midt på indersiden på voldens sydlige forløb er der på voldfoden henlagt store mængder staldgødning. Fjernes, uden at beskadige voldprofilen.

Trappen i voldens sydvestende er ødelagt og terrænet omkring eroderet kraftigt.

Udbedring af slidskader og trappe anslås til omkr. kr. 100.000.

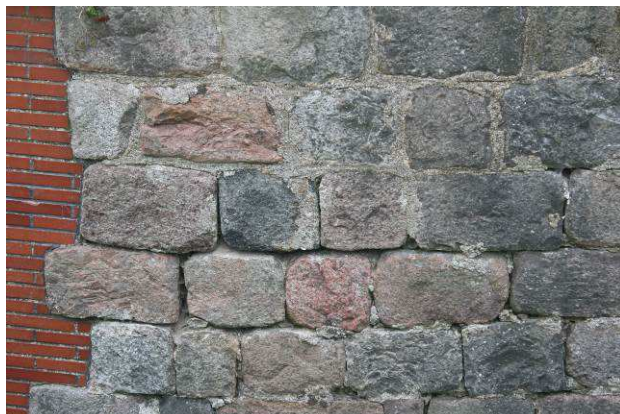
Murværket er delvis i god stand, men fugerne i kvaderstensmuren er i mange partier løse eller mangler og er stedvis nedbrudt til stor dybde, min. 20 cm. I facadens ydre partier, op til de vedbendbevoksede omgivelser og enkelte steder i murens centrale del er der vedbend i fugerne, som nedbrydes af vedbend-rødderne. Vedbenden skal fjernes og holdes helt væk fra muren. Løse og nedbrudte fuger renses og fuges.

Murens fuger er flere steder nedbrudt til stor dybde.

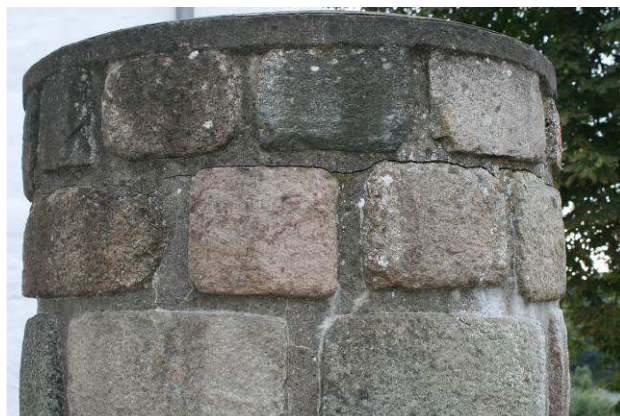
Søjlen har flere revner i fuger og overdækning, fugen under øverste skifte er revnet hele vejen rundt. Desuden er der kraftigt kalkudvaskning i den nederste del.

Søjlels øverste lejefuge og afdækning er revnet.
