SKOVGÅRD

Fr.nr. 1917:35

Titel / emne: Oversigtsplan

Projekt: Tilstand 2007 Opmåling, dato (kilde): 2007.15.11, JFN

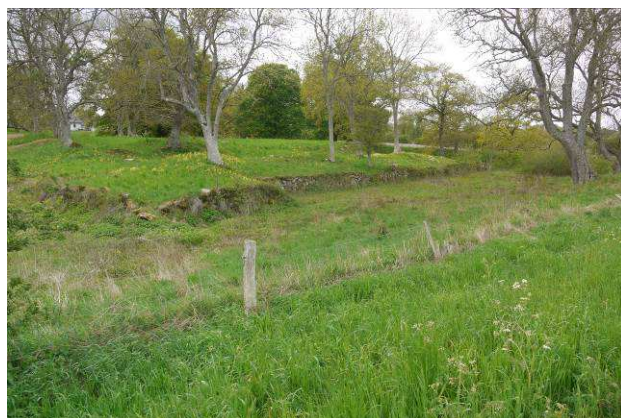
Ensidig fremspringende hjørnebastion mod nordøst

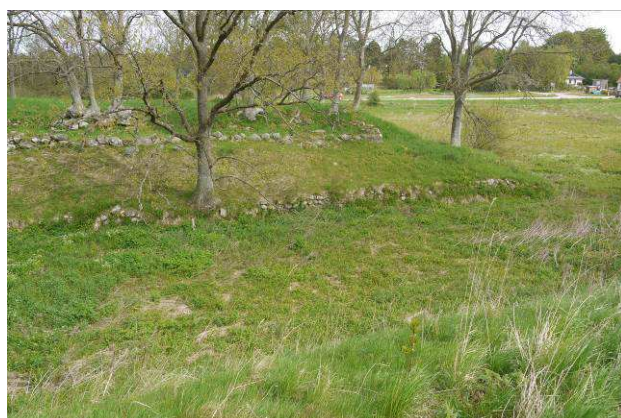
Borgbankens sydøstre del

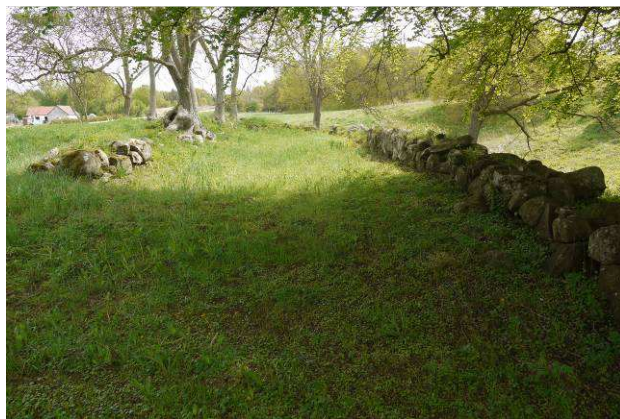
Murene er opført i marksten lagt i kalkmørtel. Nordmurens delvist bevarede inderside er under hastig opløsning bl.a. grundet 5 store træer der gror direkte oven på muren. Øst- og sydmuren er under nedbrydning. Træerne på nordmuren skal fjernes inkl. rødder. Murene skal delvist omsættes, fuges og suppleres med nye marksten.

Sydfløjen set mod øst

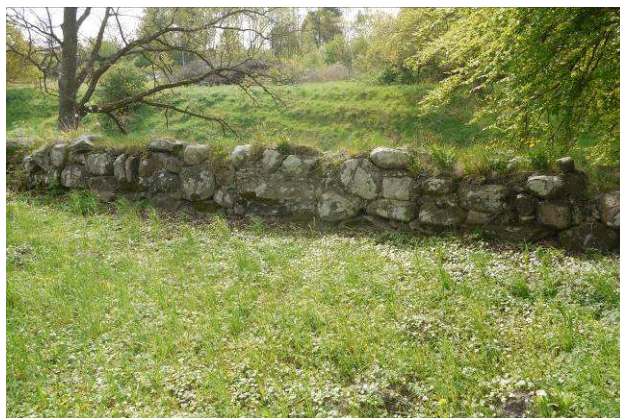
Sydfløjens inderside af sydmuren

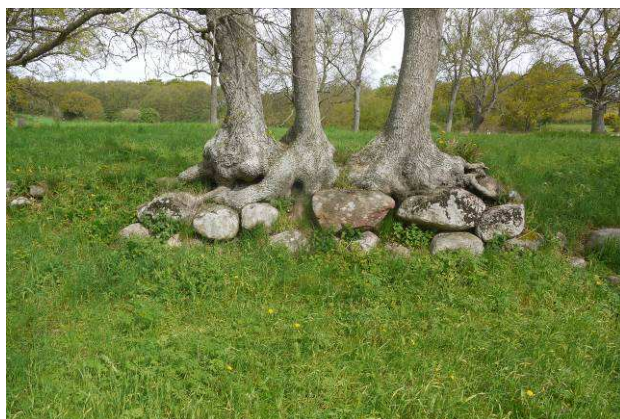
Store træer gror direkte oven på ruinen af den søndre bygning og medfører ødelæggelse af murpartierne. Alle træerne på voldstedet står formodentligt oven på jorddækkede murpartier eller arkæologisk bevaringsværdigt materiale. Enkelte træer umiddelbart inden for borgbankens stensatte sider udskyder partier af stensætningen. Alle træerne på voldstedet bør fjernes.

Overgroet murparti af sydfløjens nordmur

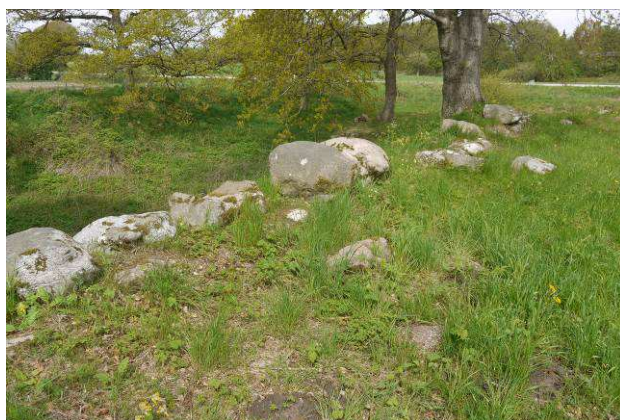
Vestfløjens vestmur set mod nord

Lav mur opført i marksten lagt i kalkmørtel. Murkronen græsbevokset og løs. Skal stabiliseres og tilføres et offerlag. Facadesten løse eller udskredne og skal sikres eller genopsættes.

Udskredne sten skal genopsættes.

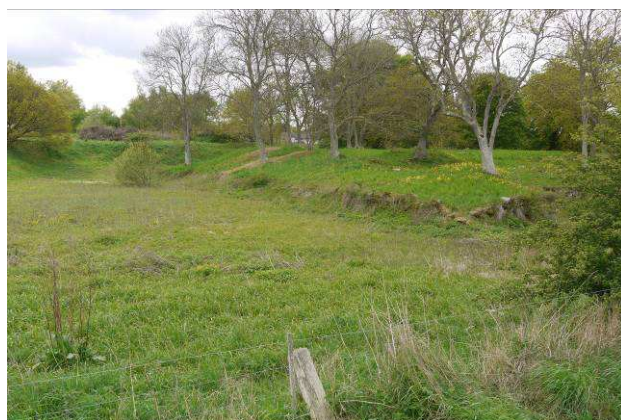
Borgbankens østside med grav set mod syd

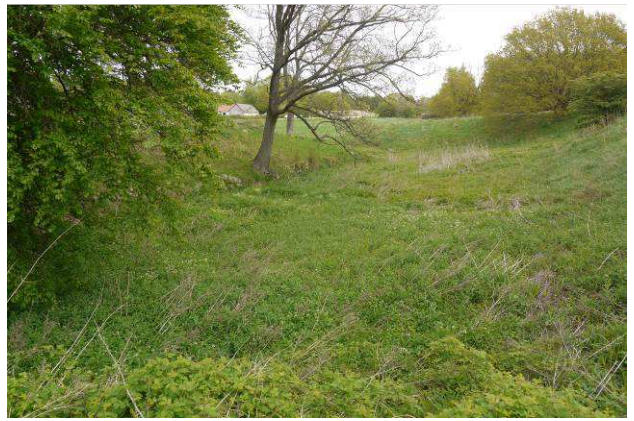
Søndre grav set mod øst

Graven skal oprense og vandstanden muligvis hæves. Adgangsvejen til borgbanken foregår via en opfyldning i sydgraven til bankens sydvestre hjørne. Den oprindelige adgangsvej har været over en træbro fra øst. Træbroen bør genskabes og opfyldningen i voldgraven fjernes så anlægget fremstår mere forsvarsmæssigt forståeligt

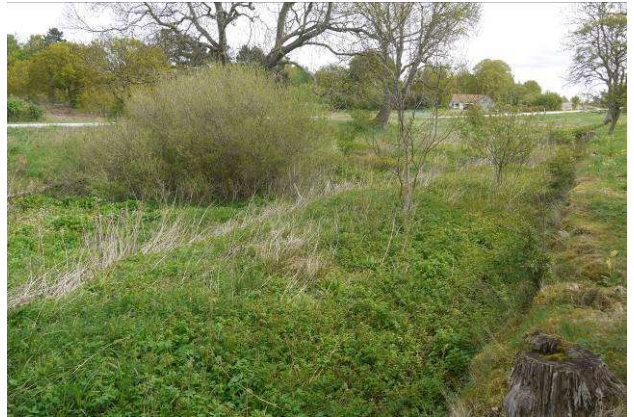
Nordre grav set mod øst

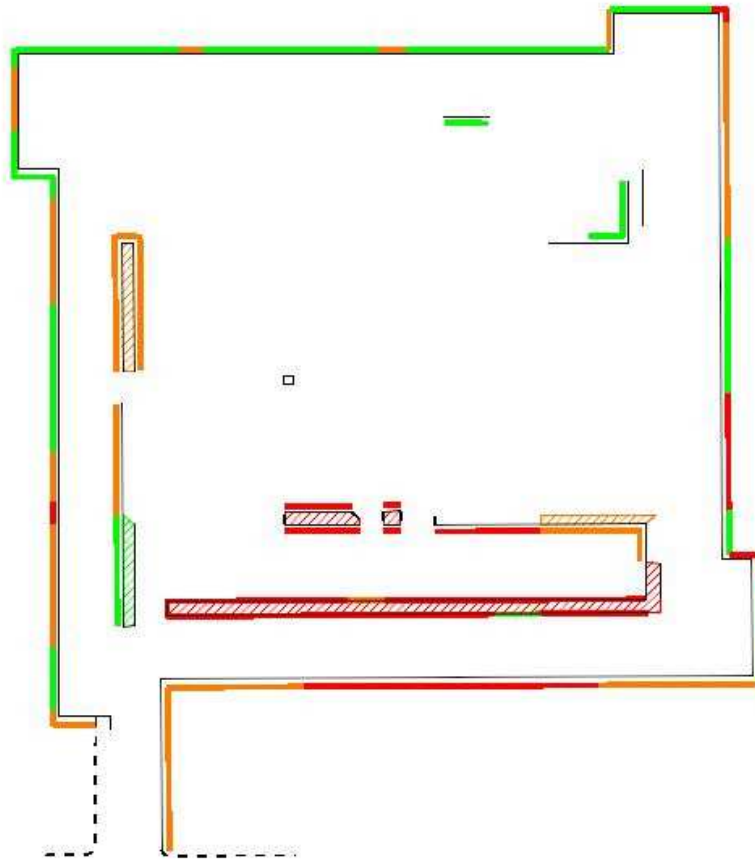
- Murflade
- Istandsættes straks —
 - Istandsættes if. 2-5 år —
 - God stand —
- Murkrone
- Istandsættes straks
 - Istandsættes if. 2-5 år
 - God stand
