MALLING KIRKEBEFÆSTNING

Fr.nr.2614:3

TILSTAND

Besigtiget

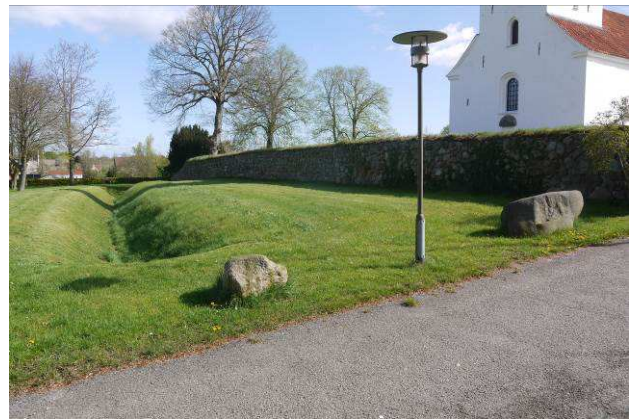
Spidsgrav og befæstningsmur mod vest

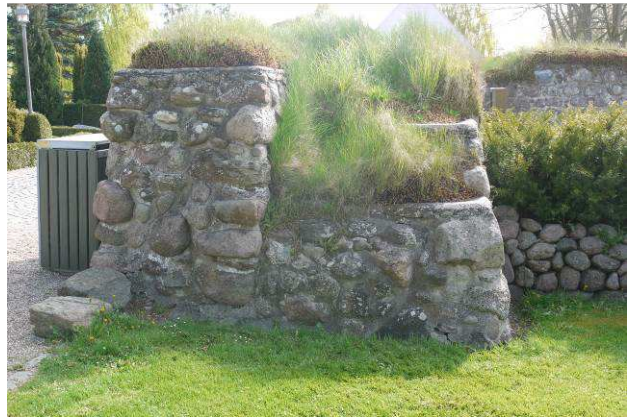
Sydlig befæstningsmur med udvendig forstærkning

Sydmur: 1 mand i 3 dage

20.000

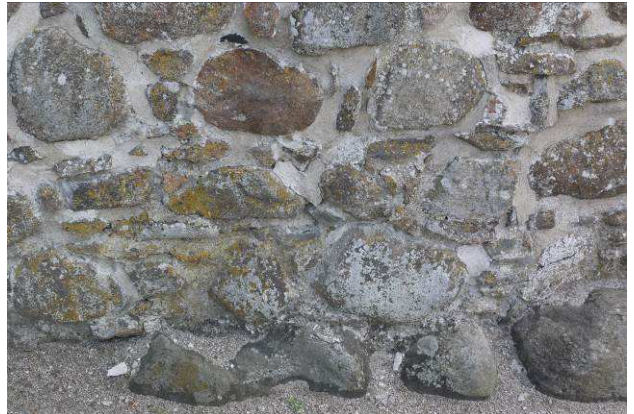
Hjørnetårn

GUL

Fugeskader på hjørnetårnet

Løse fuger/murværk sikres.

1 mand i 3 dage

20.000

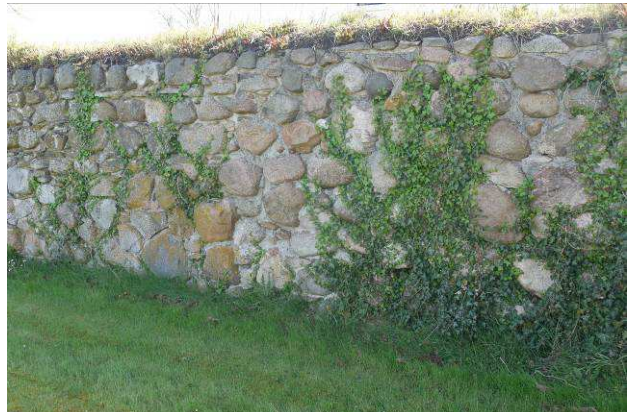
Bevoksning på vestre befæstningsmurs yderside

Vedplanter fjernes fra murværket herunder efeu fra vestmuren. Stort lindetræ umiddelbart inden for vestmuren skal fjernes, da rødderne beskadiger murværket.

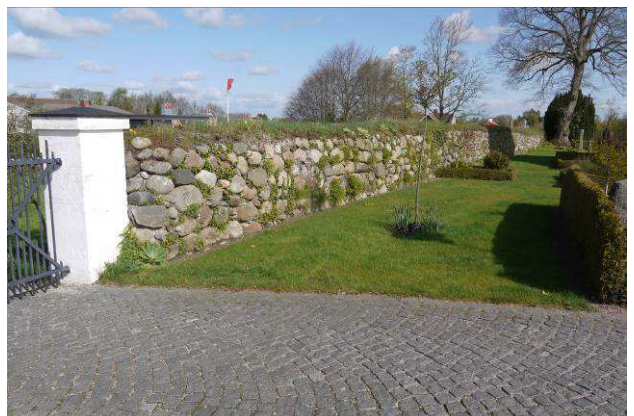
Vestre befæstningsmurs inderside
