Beretning for istandsættelse af jættestuen Møllehøj (Udlejre-jættestuen) 2018

Sted- og lokalitetsnr. 010604-33

Fredningsnr. 3027:20

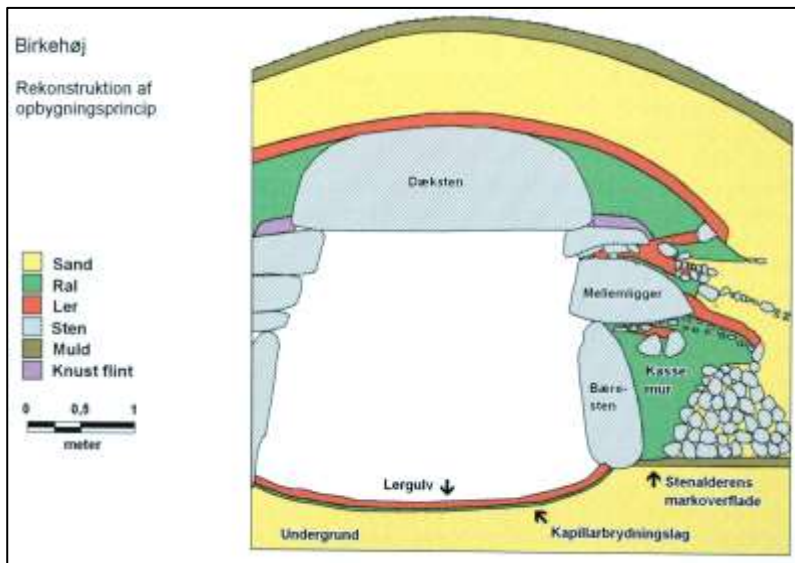
Hvis denne kassemur ikke er intakt, vil det betyde, at fundamentet for mellemliggerstenenes bageste del svækkes, og at konstruktionen bæresten/mellemliggersten/dæksten dermed bliver ustabil med risiko for sætninger og i sidste ende sammenstyrtning til følge. Nedbrudte tømure betyder, at den bagved liggende flintpakning falder ind i kammeret og medfører svækkelse af kassemurens bæreevne. For at forebygge kamrenes stabilitet er det derfor meget vigtigt, at tømurene er i en stand, så de kan bevare kassemuren intakt.

Principskitse fra Birkehøj, hvor mellemliggerens bagerste del hviler på en kassemur.

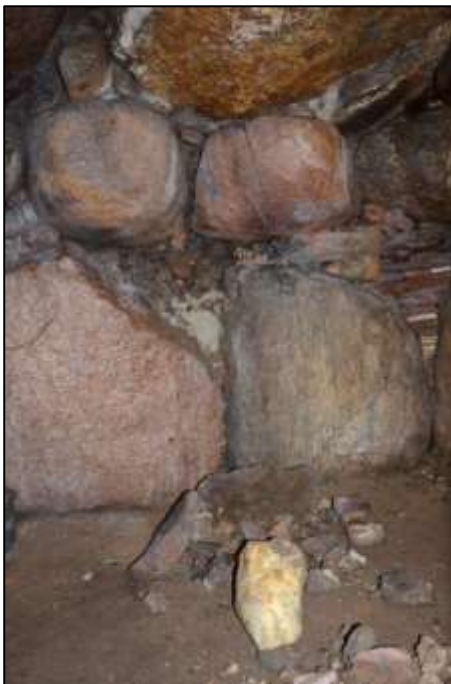
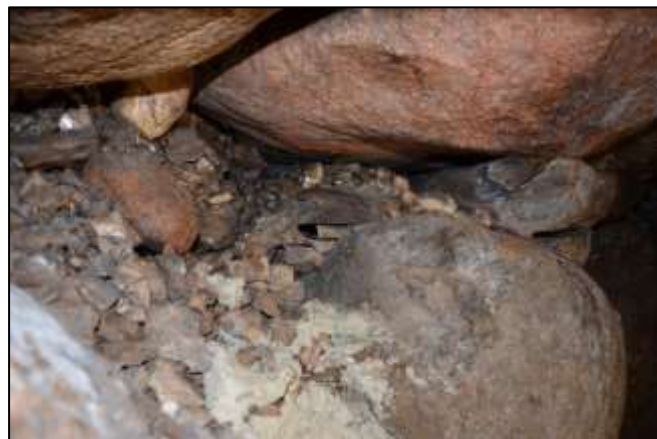
Istandsættelse af tørmur 15/16 bestod af fjernelse af den med cement restaurerede tørmur. Muren blev fjernet nedefra og efterhånden genopbygget med tilførte sandstensfliser i kalkmørtel. Dette skete for under arbejdet at forebygge sætninger i murens øverste del, som nåede op i det øverst meget brede mellemrum mellem bærestenene og samtidigt var fundament for mellemliggerstenene. På dette sted hviler mellemliggersten kun direkte på bæresten 15, hvilket kun forekommer tre andre steder i kammeret – alle øvrige steder er mellemliggerstenenes højde justeret med flade sten mellem bæresten og mellemliggersten som det også er tilfældet med bæresten 16.

Det var hensigten at udskifte murens øverste del trinvis, men en forsigtig løsgørelse af en af stenene her bevirkede, at hele den øverste del af muren med cement plus en del af de nyopsatte sandstensfliser samt en stor del af den originale flintpakning bag muren pludselig faldt ud på kammergulvet (foto 2816). Hermed blev de to mellemliggersten synlige i deres fulde længde (foto 2830 og 2832), hvilket der kun sjældent er mulighed for. Her ses at bagenden af de ca. 1 m lange/dybe mellemliggersten kun hviler på flintpakningen bag bærestenene. Denne flintpakning virker bl.a. som en kassemur bag bærestenene, ligesom den også har drænende effekt for nedsivende regnvand.

Mellemrum 15/16 i Møllehøj, hvor det ses, at mellemliggeren bagtil hviler på flintpakningen.

Mellemrum 15/16: Se afsnit ovenfor. Nederst original tørmur med cementprop. Herover 11 skifter sandsten i 55 cm's højde. Herpå indsat pakning med større marksten og knust flint.
