## Salomons kapel

Fr.nr. 5033:36

### Besigtiget

02-12-2015 af Mia Louise Nørregaard

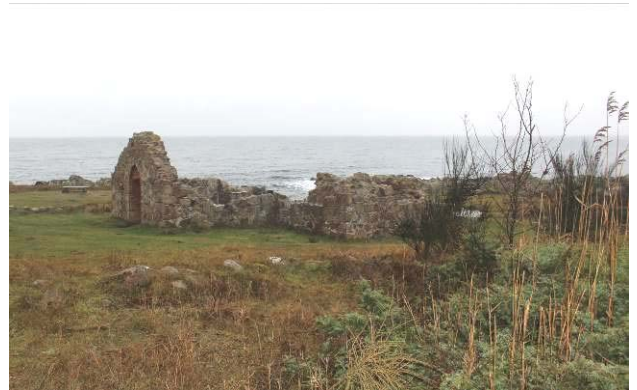
Diget er flere steder overgroet med krat som spræn-  
ger diget og slører arealets udstrækning. Krat på diget  
og det øvrige areal bør fjernes.

Der er flere steder slidskader og skader fra overgro-  
ning med løse sten, som bør lægges fast.

Diget er her overgroet med krat

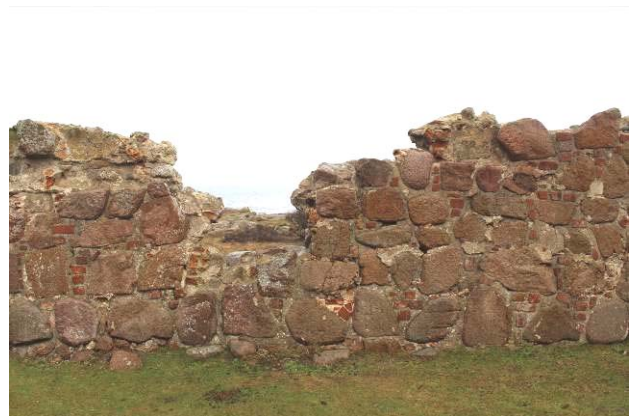
Kapellet er blevet restaureret i 1923 af P Hauberg.  
Ved denne lejlighed er der anvendt en cementholdig  
mørtel til fugning og muring. Denne behandling med-  
fører en langsom nedbrydning af den oprindelige  
murkerne. Skaderne begynder at vise sig. Hvis der  
ikke gribes ind vil større partier af kampesten falde  
ud af muren. Det ville være mest hensigtsmæssigt,  
både økonomisk og for at sikre autenticiteten, at fore-  
tage en generel udhugning af cementfuger, efterfug-  
ning og fastlægning af løse sten.

Skibets nordmur og sydmuren vest for døren har løse  
fuger både ude og inde.

Skibets nordmur med løse fuger

Fjernelse af cementfuger og efterfugning 2 mand i 26 uger	910.000
--	---------

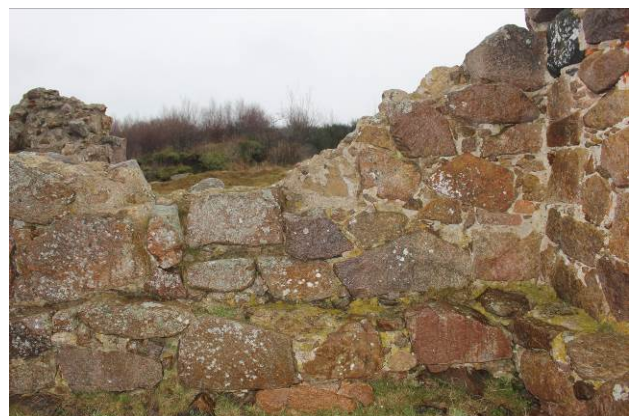
Revner og løse fuger og kilesten på øst og vestmur.

Våbenhusets vestvæg med muret bænk, løse sten og fuger
