SAVE - vurdering af bygninger

FBB - Database over fredede og
bevaringsværdige bygninger

KULTURARVSSTYRELSEN

Eksempler på SAVE-registreringer

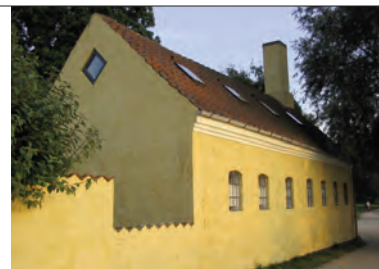
ØSTERGADE 21B, RUDKØBING, OPFØRT 1853

Bevaringsværdi	3 Fint eksempel på funktion og genanvendelse
Arkitektonisk værd	3 Enkel stor magasinbygning, rytmiske facader
Kulturhistorisk værdi	3 Kornmagasin til købmandsgård
Miljømæssig værdi	3 Afslutter gårdanlægget ud til p plads
Originalitet	4 Få nye butiksvinduer/ vindueshuller
Tilstand	5
Note	Registreret i 2002, trænger i dag til vedligeholdelse

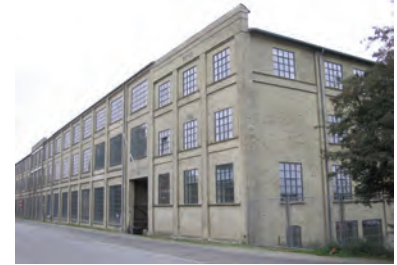
PELØKKEVEJ 1, RUDKØBING, OPFØRT 1936

Bevaringsværdi	1	Intakt, enestående bygning i produktionsanlæg
Arkitektonisk værd	2	Stor, velproportioneret lagerhal med indvendige brandmure
Kulturhistorisk værdi	2	Lagerhal til bindegarn
Miljømæssig værdi	2	Danner væg i gaderummet
Originalitet	2	Intakt bygning, bevarede branddøre, løbekran
Tilstand	5	Vedligeholdt

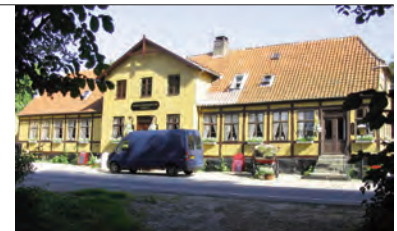
NØRREGADE 12 L, RUDKØBING 1750

Bevaringsværdi	2 Værdig repræsentant for byggeskikken. Det fine tag fremhæver bygningen
Arkitektonisk værd	2 Enkel bindingsværkslænge med halvvalm
Kulturhistorisk værdi	1 En af de ældste bygninger i byen, del af gammel købmandsgård
Miljømæssig værdi	2 Et vigtigt element i området
Originalitet	3 Smukt tegltag med håndstrøgne tegl, fodrem gennem port
Tilstand	3 Velholdt

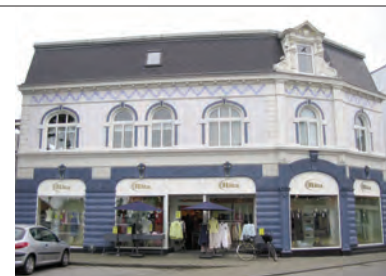
SPODSBJERGVEJ 317, SPODSBJERG, OPFØRT 1911

Bevaringsværdi	3	En bygning som bør bevares
Arkitektonisk værd	5	Repræsentant for en svunden tid
Kulturhistorisk værdi	3	Badehotel og færgekro
Miljømæssig værdi	5	Hovedhjørnesten i forhold til station
Originalitet	4	Mange gode detaljer, hjørnet ændret
Tilstand	7	Knap så god stand

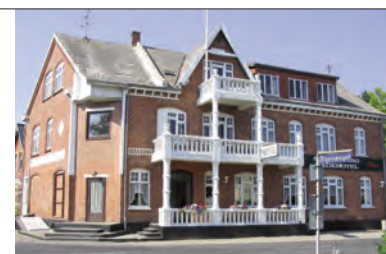
AASTRUP ALLE 46, AASTRUP, OPFØRT 1927

Bevaringsværdi	4	Godt eksempel på genanvendelse af nedlagt butik
Arkitektonisk værd	4	Bedre Byggeskik. God gadefacade, fint bevaret hjørneindgangsparti
Kulturhistorisk værdi	4	Bygget som købmandsbutik, nu beboelse
Miljømæssig værdi	4	Beliggende ved vejkryds
Originalitet	4	Udskiftninger, enkelte ændringer
Tilstand	5	Pænt holdt

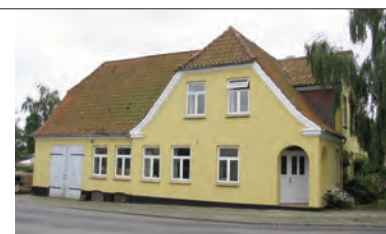
STOREGADE 6, LØGUMKLOSTER, OPFØRT 1928

Bevaringsværdi	7	Har mistet sit arkitektoniske udtryk. Manglende originalitet
Arkitektonisk værd	7	Butiksfacaden uharmonisk ombygget, gårdfacade total ombygget
Kulturhistorisk værdi	6	Slagterbutik
Miljø-mæssig værdi	5	Del af delvis sammenbygget husrække
Originalitet	7	Ombygget og tilbygget, mange udskiftninger
Tilstand	6	Jævn vedligeholdelse

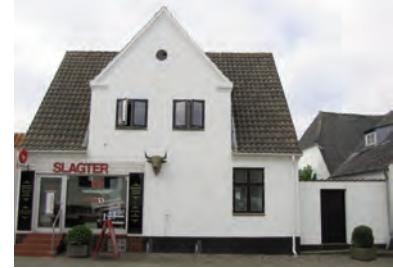
ØSTERGADE 25, RUDKØBING, OPFØRT 1880

Bevaringsværdi	2	Arkitektonisk og kulturhistorisk værdifuldt. Der er skabt en historisk helhed af velbevarede bygninger
Arkitektonisk værd	3	Historicistisk udsmykket tidstypisk byhus, rytmiske facader
Kulturhistorisk værdi	3	Typisk provinsbygård med porten i den ene side. Tidligere købmandsgård med baghus som lo og kornhus, nu museum
Miljø-mæssig værdi	2	Vigtig del af husrække
Originalitet	3	Meget velbevaret med hoveddør, lisener, luge, hejsebom, vinduer og indfatninger
Tilstand	5	Pænt vedligeholdt

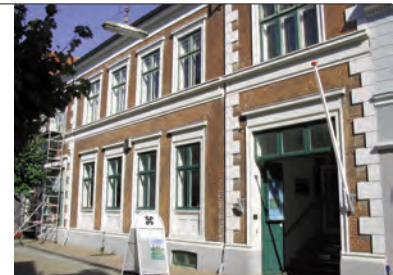
STRANDVEJEN 248 B, SKOVSHOVED, OPFØRT 1898

Bevaringsværdi	3	Typisk hus for området
Arkitektonisk værd	3	Meget fin gadefacade, udbygning på bagsiden, traditionel
Kulturhistorisk værdi	3	Oprindelig fiskerhus?
Miljø-mæssig værdi	3	Del af husrække mellem slippe og gade til havnen, indeklemmet af højere huse
Originalitet	5	Udskiftninger, udbygning
Tilstand	4	Velholdt

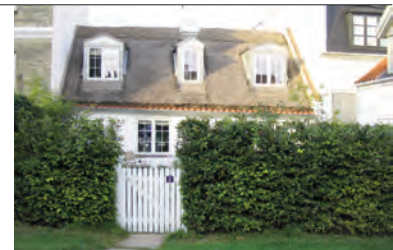
MARKEDSPLADSEN 7 B, LØGUMKLOSTER, OPFØRT 1900

Bevaringsværdi	4	En fin bygning i husrækken omkring pladsen
Arkitektonisk værd	4	Ritmisk pudset gadefacade med tidstypisk udsmykning
Kulturhistorisk værdi	5	Opført som bolig, nu kommunal musikskole
Miljømæssig værdi	4	Beliggende ved hjørne af markedsplads
Originalitet	4	Nyere vinduer, ældre dør, oprindelige sålbænke
Tilstand	5	Vel vedligeholdt

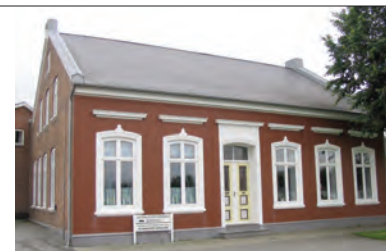
KATRINEGADE 35, KOLDING, OPFØRT 1900

Bevaringsværdi	3	Fint tidstypisk byhus der er med til at fastholde gadebilledet
Arkitektonisk værd	4	Ritmisk gadefacade, gode murværksdetaljer
Kulturhistorisk værdi	4	Typisk byhus i en provinsby med portindgang
Miljømæssig værdi	3	Del af gade med tilsvarende huse
Originalitet	4	Byfornyset, udskiftninger
Tilstand	4	Velholdt

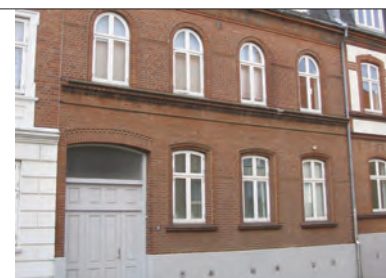
ØSTERGADE 24, LØGUMKLOSTER, OPFØRT 1780

Bevaringsværdi	2	Del af meget homogen og fin husrække
Arkitektonisk værd	3	Pænt enkelt, rytmiske facader mod gade og have
Kulturhistorisk værdi	4	Beboelse og værksted. Her har bl.a. boet en skrædder Hagensborg
Miljømæssig værdi	2	Et af de vigtigste huse i husrækken
Originalitet	4	Oprindelig dør, ældre trævinduer, nyere skorsten og tagvinduer
Tilstand	5	Pænt holdt

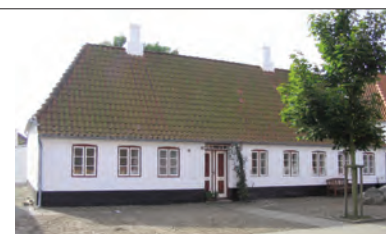
LILLEGADE 11, LØGUMKLOSTER, OPFØRT 1825, OMBYGGET 1995

Bevaringsværdi	3	Traditionelt længehus. Del af flot husrække
Arkitektonisk værd	3	Regelmæssig, meget enkel gadefacade og vestgavl
Kulturhistorisk værdi	4	En af de gamle gårde i byen
Miljømæssig værdi	2	Vigtig del af husrækken med rester af gamle gårde, have ud til Alléen
Originalitet	5	Fin ældre dør, nyere trævinduer, delvis nyere udbygning på havefacaden, mangler skorsten
Tilstand	4	Velholdt

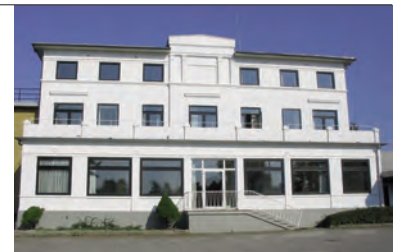
VESTERGADE 13, LØGUMKLOSTER, OPFØRT 1910 OMBYGGET 1985

Bevaringsværdi	4	En af de markante bygninger i husrækken omkring pladsen
Arkitektonisk værd	4	Symmetrisk gadefacade, pænt proportioneret
Kulturhistorisk værdi	4	Opført som bolig for pibefabrikant Bock, et af 2 ens huse i byen, nu del af kirkemusikskole
Miljømæssig værdi	4	Beliggende i husrække ved markedspladsen
Originalitet	6	Mange udskiftninger og tilføjelser på havesiden
Tilstand	5	Vedligeholdt
Note		Registreret i 1998, yderst velholdt i dag

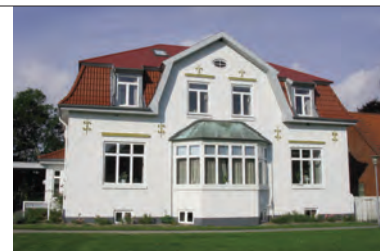
RUE VILLAVEJ 6, RUDKØBING, OPFØRT 1913

Bevaringsværdi	3	Eksempel på ambitiøs og imponant villastil
Arkitektonisk værd	3	Særpræget og interessant blandingsarkitektur, nybarok, tyskinspireret og Bedre Byggeskik i storslået blanding
Kulturhistorisk værdi	3	Repræsentant for den ældre villakultur i område
Miljømæssig værdi	3	Understøtter rækken af fornemme villaer
Originalitet	3	Nye døre og vinduer
Tilstand	4	Velholdt
Note		Registreret i 2002, nu yderligere renoveret

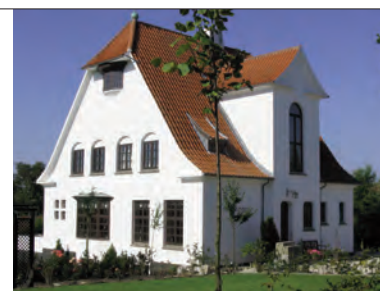
JENS WINTHERSVEJ 12, RUDKØBING, OPFØRT 1900

Bevaringsværdi	2	Markant, tidstypisk bygning
Arkitektonisk værd	2	Velproportioneret anlæg med forhus, mellembygning og baghus, gadefacaden symmetrisk
Kulturhistorisk værdi	2	Museum
Miljømæssig værdi	2	Vigtigt led i husrække med villaer
Originalitet	2	Originale vinduer og dør, stor træbygning tilbygget via mellemgang
Tilstand	3	Velholdt

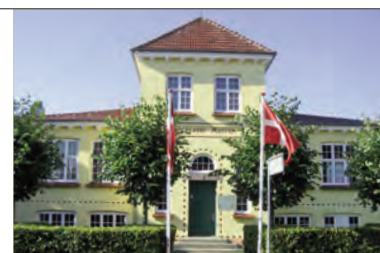
TOPPEN 9-11, KOLDING, OPFØRT 1918

Bevaringsværdi	3	Nybarok bygningskrop, del af en større helhed
Arkitektonisk værd	4	Markant symmetrisk bygning med markeret indgangsparti. Nybarok
Kulturhistorisk værdi	3	Et af to ens dobbelhuse omkring lille grønning. Byggeförening
Miljømæssig værdi	3	Del af kvarter med tilsvarende dobbelthuse, alle i samme materialer, men varieret over samme formsprog
Originalitet	4	Nye døre og vinduer, mangler skorsten
Tilstand	6	
Note		Registreret i 1991, siden byfornyet. Fin renovering der har bevaret husets sjæl

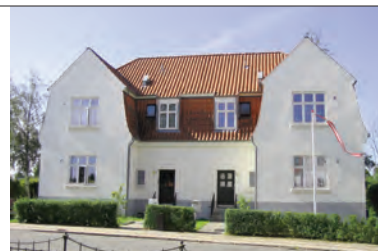
RYGÅRDS ALLÉ 72, HELLERUP, OPFØRT 1922

Bevaringsværdi	3	Del af et af de væsentlige elementer i Studiebyen og Bedre Byggeskik- bevægelsen
Arkitektonisk værd	3	Arkitekterne Peter Nielsen, August Rasmussen og V. Rørdam Jensen. Velproportioneret, fine detaljer, rytmiske facader, skæmmet af nyere tagvinduer
Kulturhistorisk værdi	2	Del af Studiebyen
Miljømæssig værdi	3	Del af meget fin rækkehusbebyggelse
Originalitet	3	Nyere tagvinduer
Tilstand	4	Velholdt

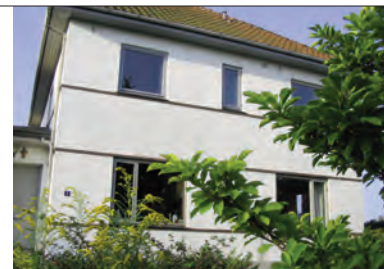
HØJVANGEN 58, GLADSAXE, OPFØRT 1936

Bevaringsværdi	5	Traditionel bungalow med ændringer i tidens løb
Arkitektonisk værd	5	Rendyrket bungalowstil i den lidt større udgave med mindre tilbygning bagtil
Kulturhistorisk værdi	5	
Miljømæssig værdi	5	Går an på vej med mange forskellige stilarter
Originalitet	6	Nye døre, nyt vindfang, delvis nye vinduer, tilbygning bagtil
Tilstand	4	God, men lidt slidt
