Denne folder indgår i Kulturarvsstyrelsens temagennemgang af danske landbrugsbygninger fra 1850-1940. Der er tidligere udgivet en tilsvarende om Fyn, ligesom der efterfølgende vil udkomme foldere omhandlende andre egne af landet, efterhånden som temagennemgangen kommer frem.

Østjylland
Landbrugets bygninger 1850-1940

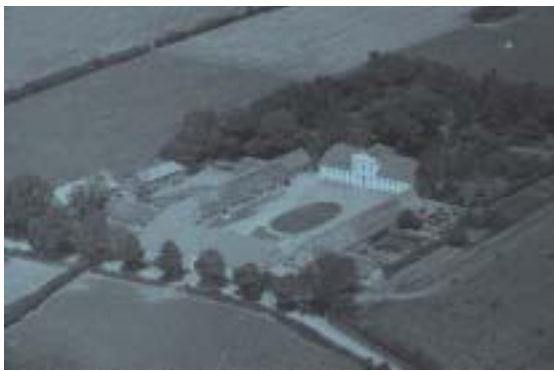
Østjysk landbrug er kendetegnet ved mange store gårde fra perioden. Især på Koldingegnen, men også ved andre større østjyske byer, blev flere meget store gårde med magtfulde og prætentiose stuehuse opført på denne tid.

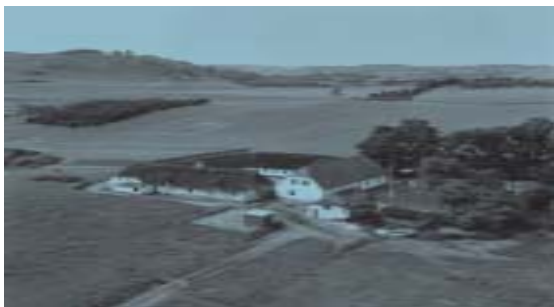
I denne periode blev det almindeligt, at svin og høns fik egne småhuse, som blev placeret uden for de 4 længer, ligesom møddingshuse, roehuse o.lign. blev lagt uden på det traditionelle gårdanlæg enten som selvstændige bygninger eller som udløberlænger.

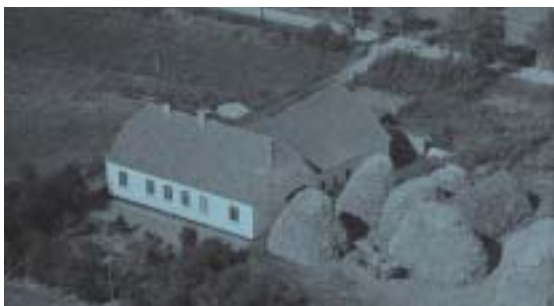
Traditionelt tofløjet husmandssted fra Georgsminde på Djursland.

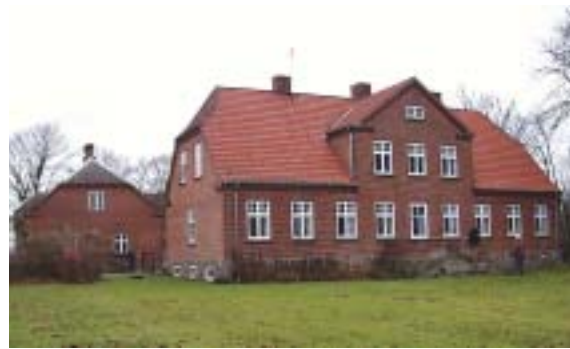
De halvvalmede tage med røde vingetegl og et par vinduer på 1. salen i stuehusenes gavle, hvor der var indrettet pigeværelser, er typiske træk for Bedre Byggeskik.

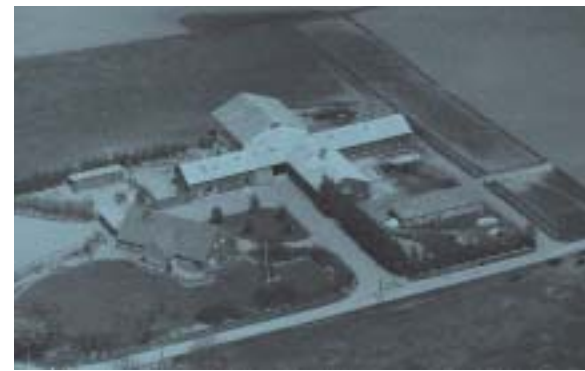
I tiden op til Anden Verdenskrig blev der i tidens funktionalistiske ånd gjort op med den traditionelle gårdtype. Der udvikledes nye plantyper som mønsterprojekter, hvor avlslængerne f.eks. ligger i korsform, som det ses i Kløvergården i Hårby.

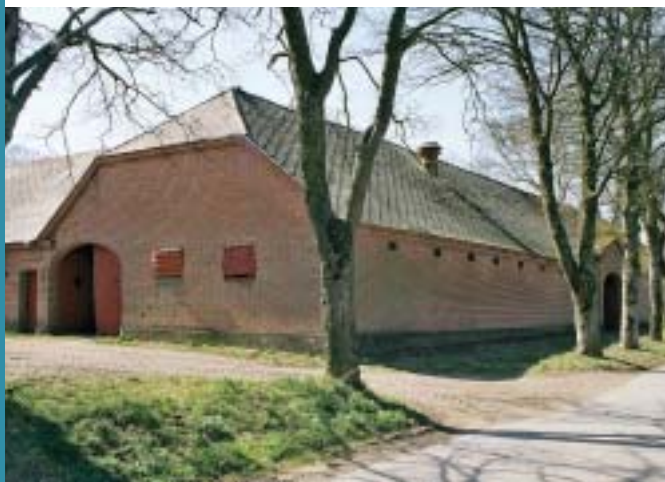
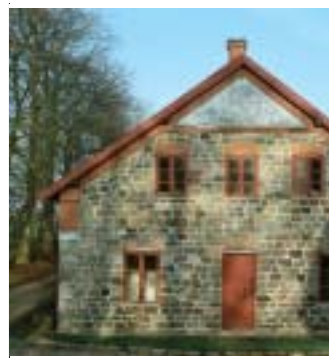
I Østjylland findes en del avlslænger, som er opført af tilhuggede kampesten. Den jyske grundighed viser sig ved tildannelsen af de enkelte sten og i kampstensmurværkets tydelige skiftegang.

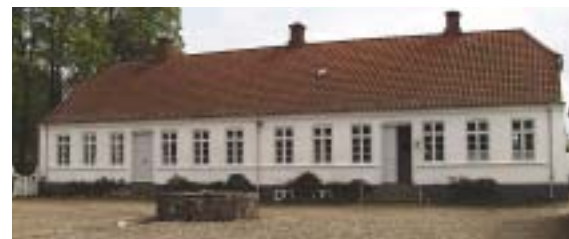
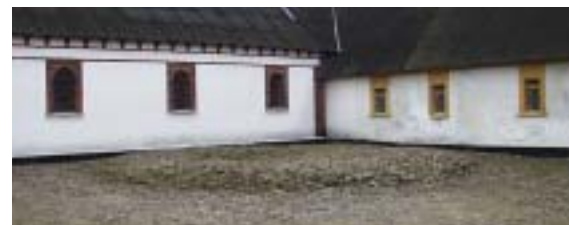
Et tidstypisk element er hesteomgangen. De øgede mængder korn fordrede mere effektiv tærskning, og plejlen blev afløst af det hestetrukne tærskværk etableret i forbindelse med laden. På mange gårdspladser ses resterne heraf stadig i brolægningen.

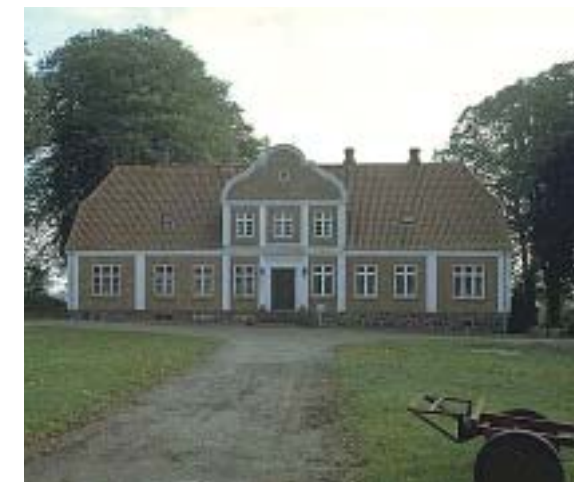
De arkitektoniske stilarter skiftede hurtigt, hvilket også kunne ses på gårdenes stuehuse. Historicistiske bygninger med f.eks. kamtakker, nationalromantiske huse med mange murværksdetaljer og ikke mindst schweizerstilen med store tagudhæng og pyntede udhængsspær var moderne på skift.

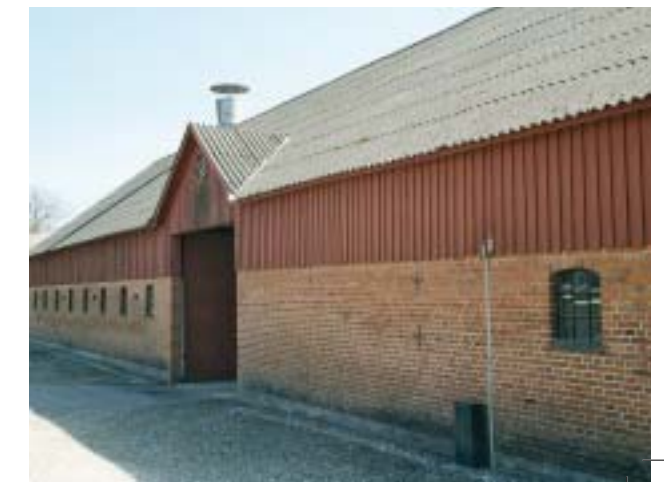
På avlslængerne var den mest synlige udvikling trempelen. Der blev til stadighed brug for mere opbevaringsplads, og en trempelkonstruktion, som i det østjyske ofte var med en rødmalet bræddebeklædning, øgede rumfanget på lofterne betydeligt.
