HERREGÅRDSPLADSEN

Fr.nr.2924:86

Voldsted i Stokkebjerg Skov

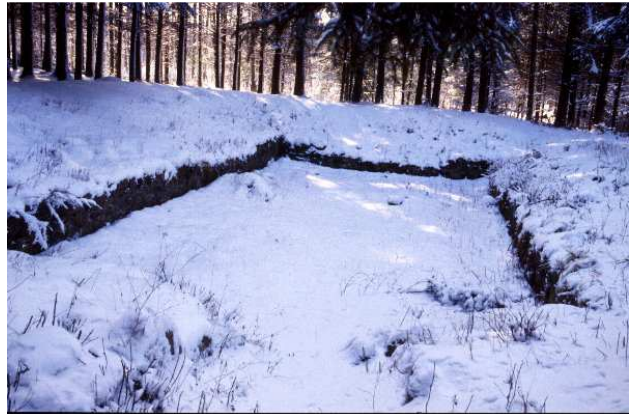
De ca. 1 m høje kampestenssatte mure er løse og under nedbrydning, især omkring kældernedgangen, den østlige del af sydmuren og den sydlige del af vestmuren.

De to øvrige mure mangler mørtel og kiler, bør sikres.

Voldstedet, særlig den sydlige del, er tæt bevokset. Der er ryddet i og omkring ruinen. Bevoksningen bør lysnes så voldstedets form og beliggenhed bliver synlig og forståelig.

OK vedplanter fjernes fraruinen.
