## Tårnborg

Fr.nr. 3621:20

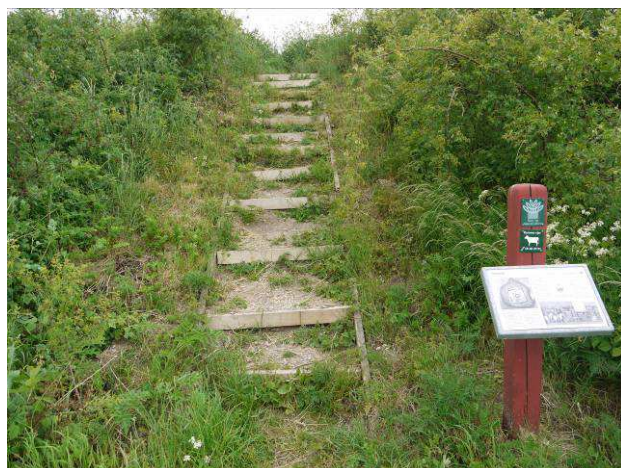
Adgang fra P-plads ad sti over det fredede areal ca. 50 m. Trappen op til borgpladsen er udtjent, men repareret nødtørftigt.

Nedslidt trape til borgpladsen

Der bør etableres en ny trappe

ØKONOMI  
Trappe 20.000

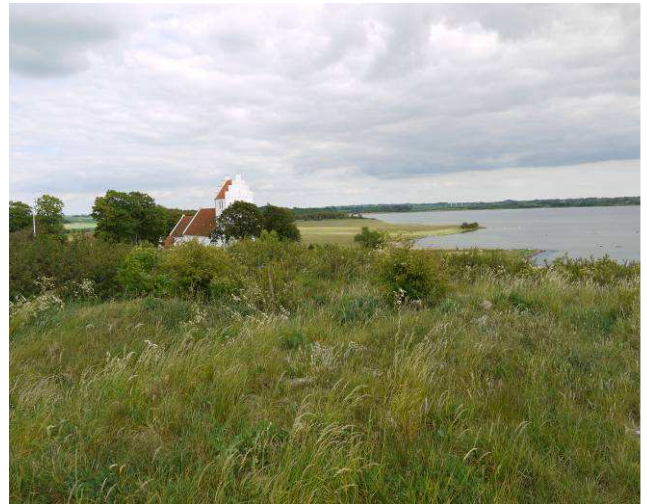
Tårnfundamentet er delvist opbrudt og sprængt af overgroning.

Tårnfundamentet overgroet

2 mand i 4 uger	120.000
-----------------	---------

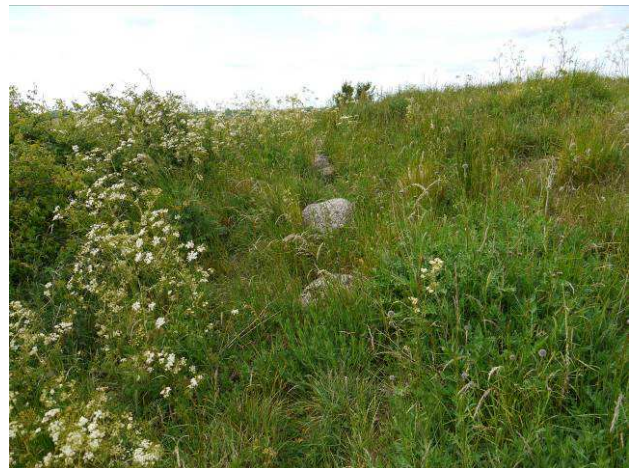
En del af sydmuren er væltet ud. Nord- og østmurene, der er bevaret i flere skifters højde, er delvist sprængt af overgroning. Vestmuren, der består af et enkelt skifte, er delvist gået i opløsning med løse sten som ligger ude for murflugten.

Nordre ringmur sprængt

2 mand i 16 uger	480.000
------------------	---------

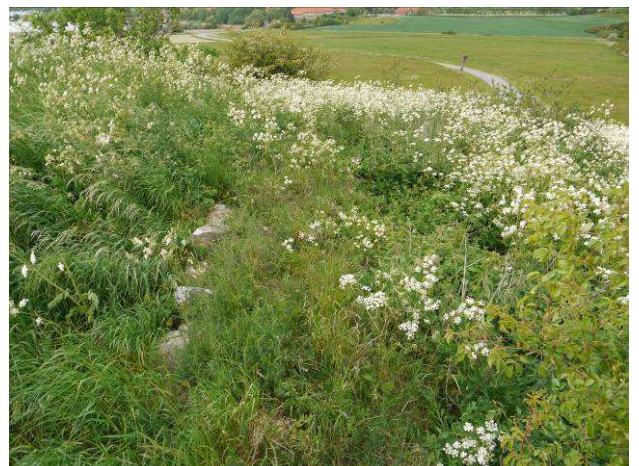
Østre ringmur overgroet og sprængt

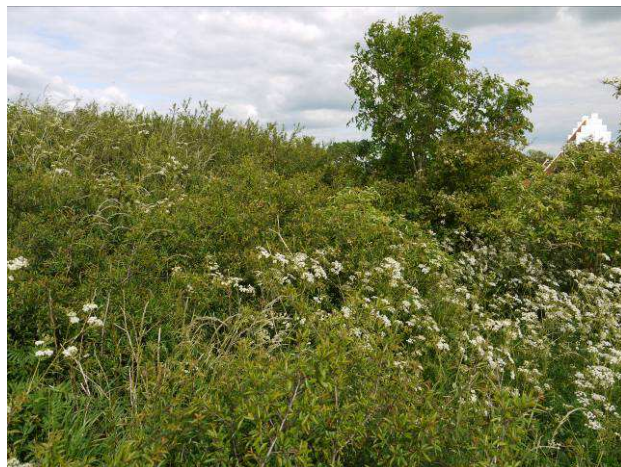
Søndre ringmur helt overgroet af krat

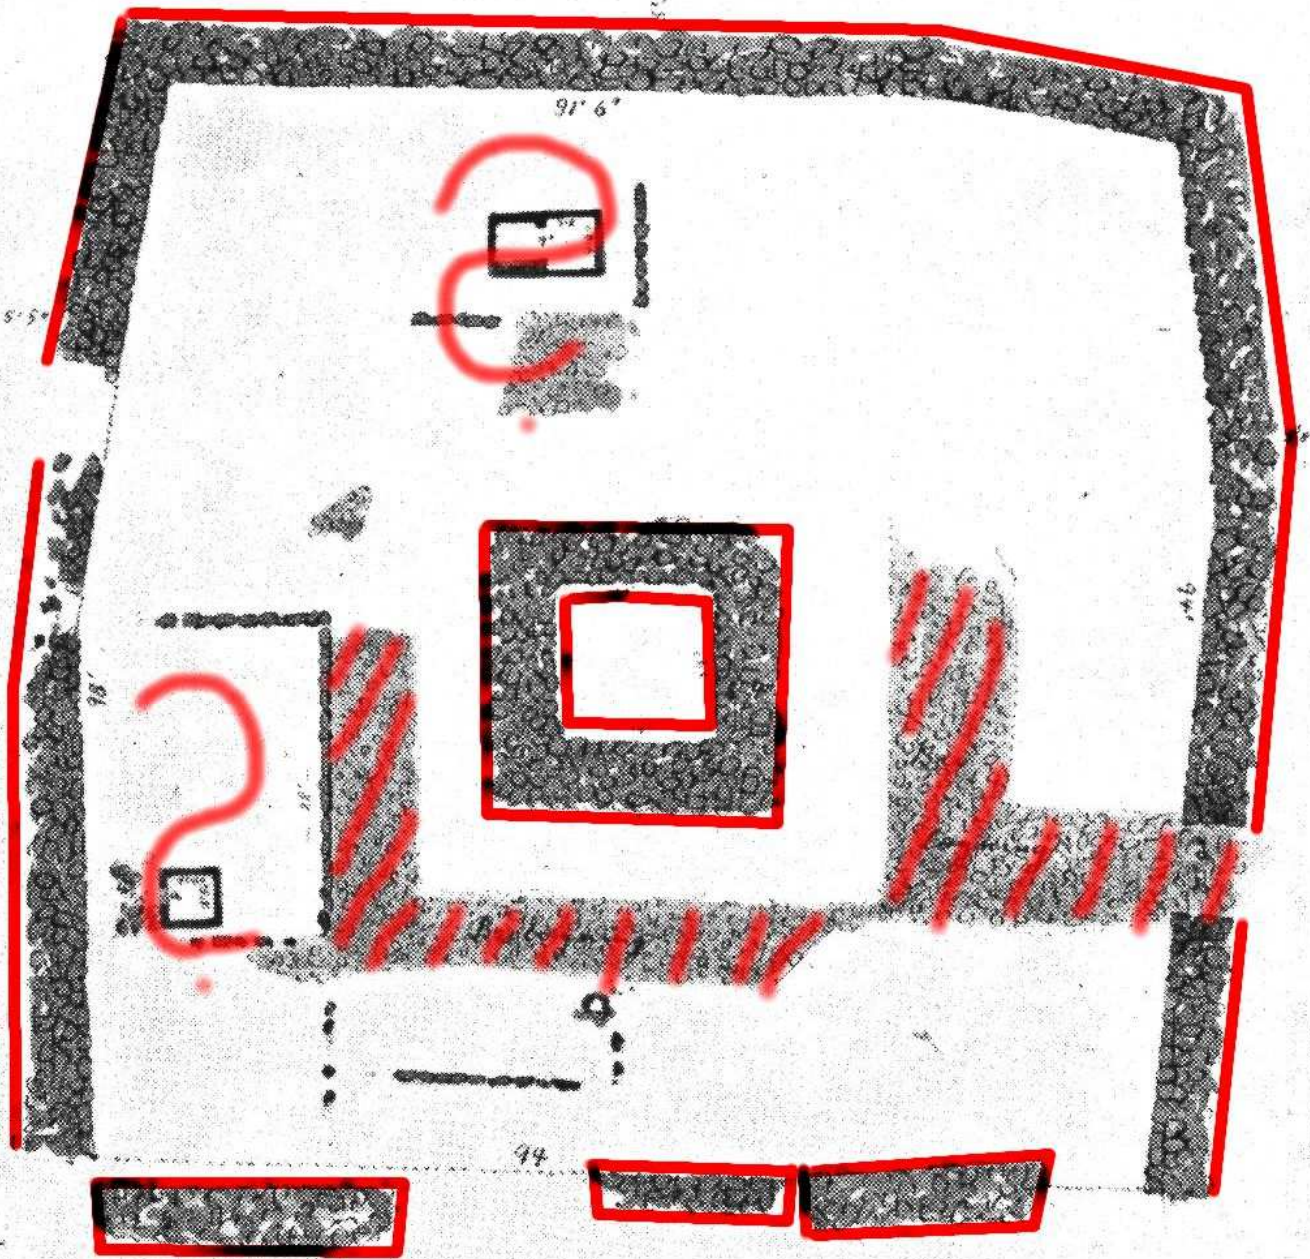
Tårnberg

- █ Bør istandsætte
- █ Istandsættes 2-5 år
- █ God vedligeholdelsestilstand
- █ Græstorvsmarkering
