FÅRUPGÅRD

F.nr. 3109:25

Projekt: Tilstandsvurdering 08 Opmåling, dato (kilde): Nationalmuseet 2008

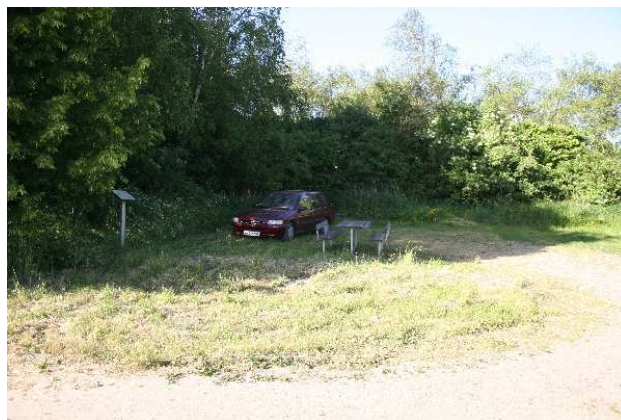
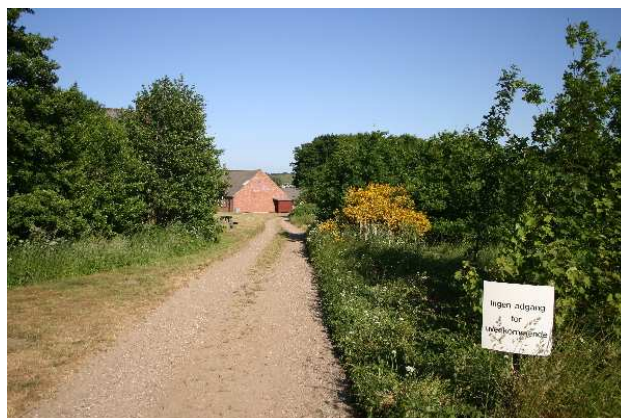
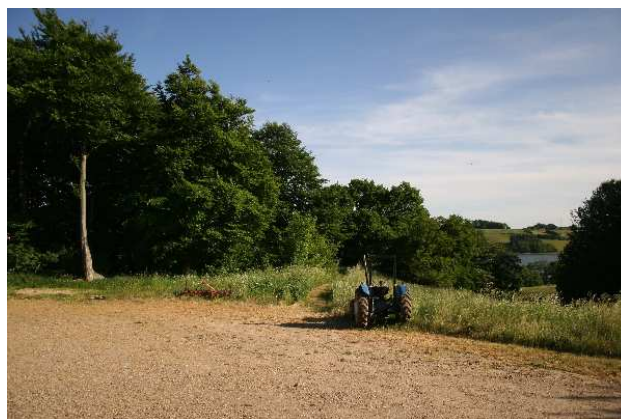
Fra Skovparkering ca. 500 m. ad afmærket vandrersti. Stien er dels hjulspor i grus, dels sti af klippet græs gennem eng- og skovbevoksning. Stien leder over den nye Fårupgårds gårdsplads ved hvilken der er placeret et skilt: "Ingen adgang for uvedkommende", som skal fjernes eller rykkes ind på selve gårdspladsen. Selve ruinen er pga. opvækst kun tilgængelig med gummistøvler.

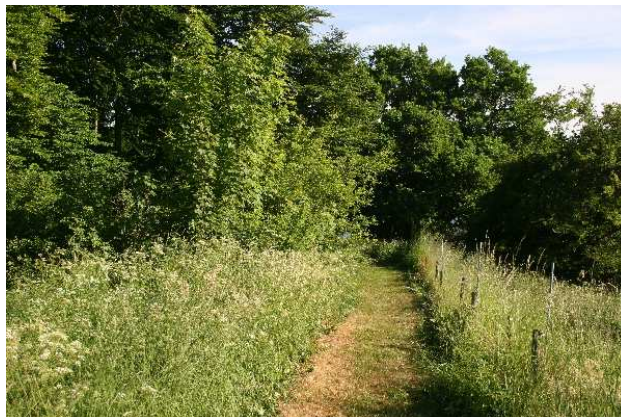
Ruinen består af en kælder på ca. én meters dybde under omgivende terræn, indersiden er sat af store kampesten (>mandsløft) uden spor af mørtel eller tegl og rummet måler ca. 7 X 19m. indvendigt. Østvæggen i ca. 2 stens højde, ca. 1m og vestvæggen i ca. 3 stens højde, ca. 1,5 m. Gavlene er nedskredne eller jorddækkede og fremtræder som skråninger. Det sydøstlige hjørne er jordfyldt over adskillige m².

Opvækst af træer og buskads gør de nordligste 2/3 utilgængelig for inspektion. I den sydligste 1/3 gror kun græs. De synlige dele af kældermurene er i god stand, men overgroede. Det er dog sandsynligt, at de øvrige dele er eller snart vil komme under nedbrydning af træødder.

Rydning af hustomten for træer og buskads. Opgravning af nedskreden jord. Partiel omsætning af kampestensvægge
2 mand i 4 uger. **120.000**

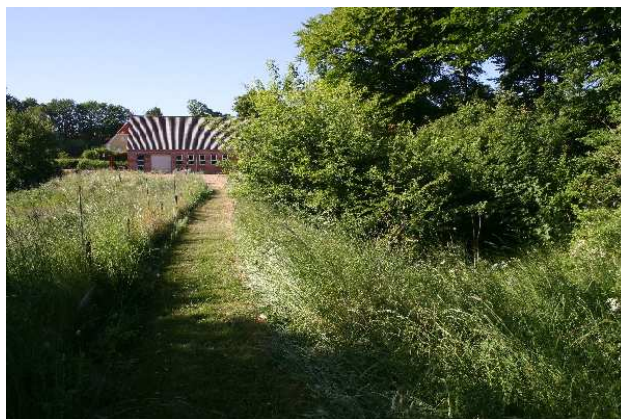
Opvæksten slører i høj grad ruinen. Den er så godt som umulig at se fra stien få meter borte.

Ruinen ligger i et skovbryn, som fint fremhæver den ås, der kroner den stumpe halvø på søns nordlige bred. Der er ikke spor af grav i det højereliggende terræn mod nord og øst. Der er derfor ikke behov for rydning ud over i selve ruinen.

Efter rydning skal vegetationen i ruinen slås et par gange hver sommer

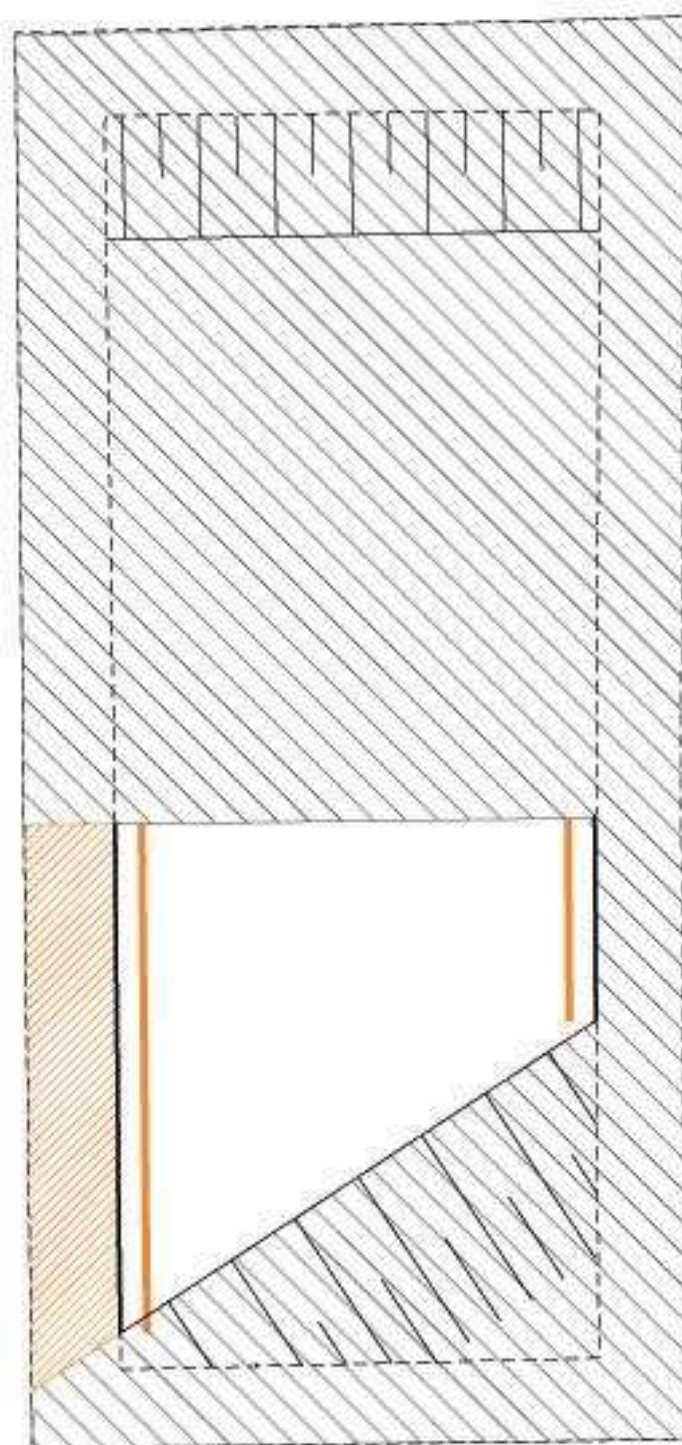
Fårupgård

- Tilstand:
- Murkrone
 - Istandsættes straks
 - Istandsættes if. 2-5 år
 - God stand
 - Murflade
 - Istandsættes straks
 - Istandsættes if. 2-5 år
 - God stand
 - Overgroet
