STAKSEVOLD

F.nr.3112:7

Projekt: Tilstandsvurdering 08 Opmåling, dato (kilde): Nationalmuseet 2008

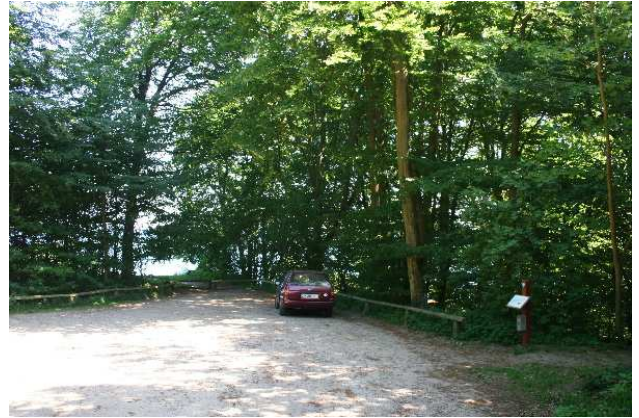
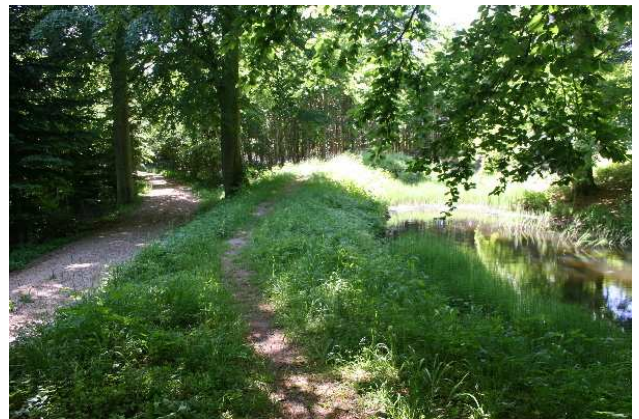
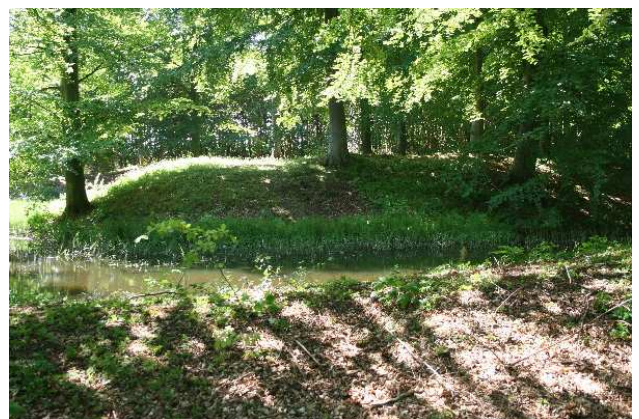
Volden har lav opvækst af græsser skyggeplanter, ikke buske. På borgbanken står 6 bøge på ca 30 meters højde og på ydervolden yderligere ca. 9 stk. i samme størrelse samt en del mindre træer. Disse bør fjernes, særligt 2 store bøgetræer, som står meget tæt ved ruinens fundament.

Ca. ¼ af graven er tør. Yderligere halvdelen er tilvokset sump. Den resterende ¼ mod s. har frit vand-spejl.

Hovedborgen på banken er synlig som en ca. 1 m. dyb kælder på bankens højeste sted med indvendige sider af små kampesten (<mandsløft). Det indvendige mål er ca. 7 X 9 m. med den største udstrækning nord-syd. I rummets sv-lige hjørne findes en døråbning hvor igennem gulvets niveau er ført ud til gangbroen som en hulvej med jordsider. I det nv-lige og det sø-lige hjørne er der bestående murkerne over terræn. Murkernen er jordfyldt og uden spor af mørtel el. tegl. Her kan murtykkelsen aflæses til godt 2m. Rummets indvendige vægge er omfugtet med cement, som de fleste steder har revner. Der er ikke tegn på udskridning af sten på nær en enkelt, som er (blevet) rullet ud på gulvet. I ruinens nv-lige hjørne er skrevet årstal i den våde cementfuge: 1942.

Hovedborgen kan let opfattes. Graven bør oprensnes og træerne fjernes fra borgbanken. På murens yderside er banken hulslidt på hver side af døren hvor besøgende klatrer fra gulvniveauet op på det omgivende terræn. Bør evt. forstærkes med plankespuns og opfyldes. Terræntrappe fra forvolden ned til gangbroen er ufarbar pga. nedslidning. Plankestødtrin bør udskiftes og trappen fyldes op.

Gangbroen har rådskader ved terræn og ved samlinger. Der bør udføres tømmerreparationer.

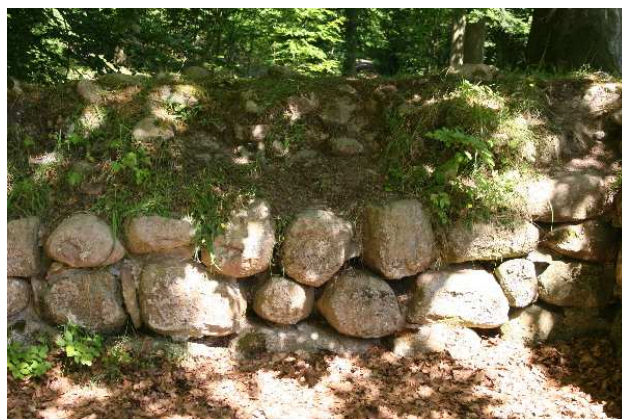
Forborgen kan knap erkendes. Ledt på sporet af et kort kan man finde enkeltsten i terræn, men ikke sammenhængende forløb. Forborgen og dens banke, som er noget fladere end hovedborgens, og med flad, tør grav, bør ryddes for opvækst og murforløbene markeres.

Afrensning, sikring og markering af murforløb

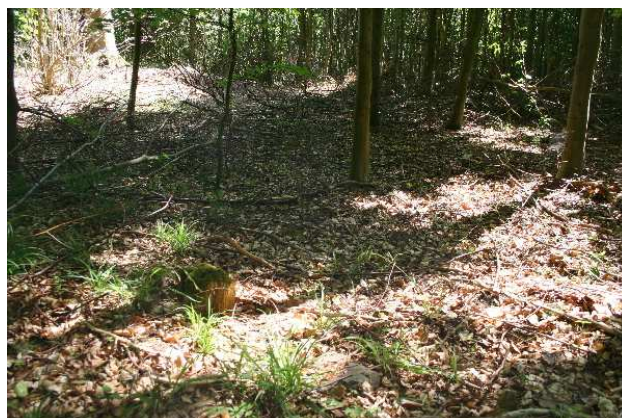
Nederste foto: Forborgens tomt set fra s. I forgrunden: 1 sten synlig i terræn.

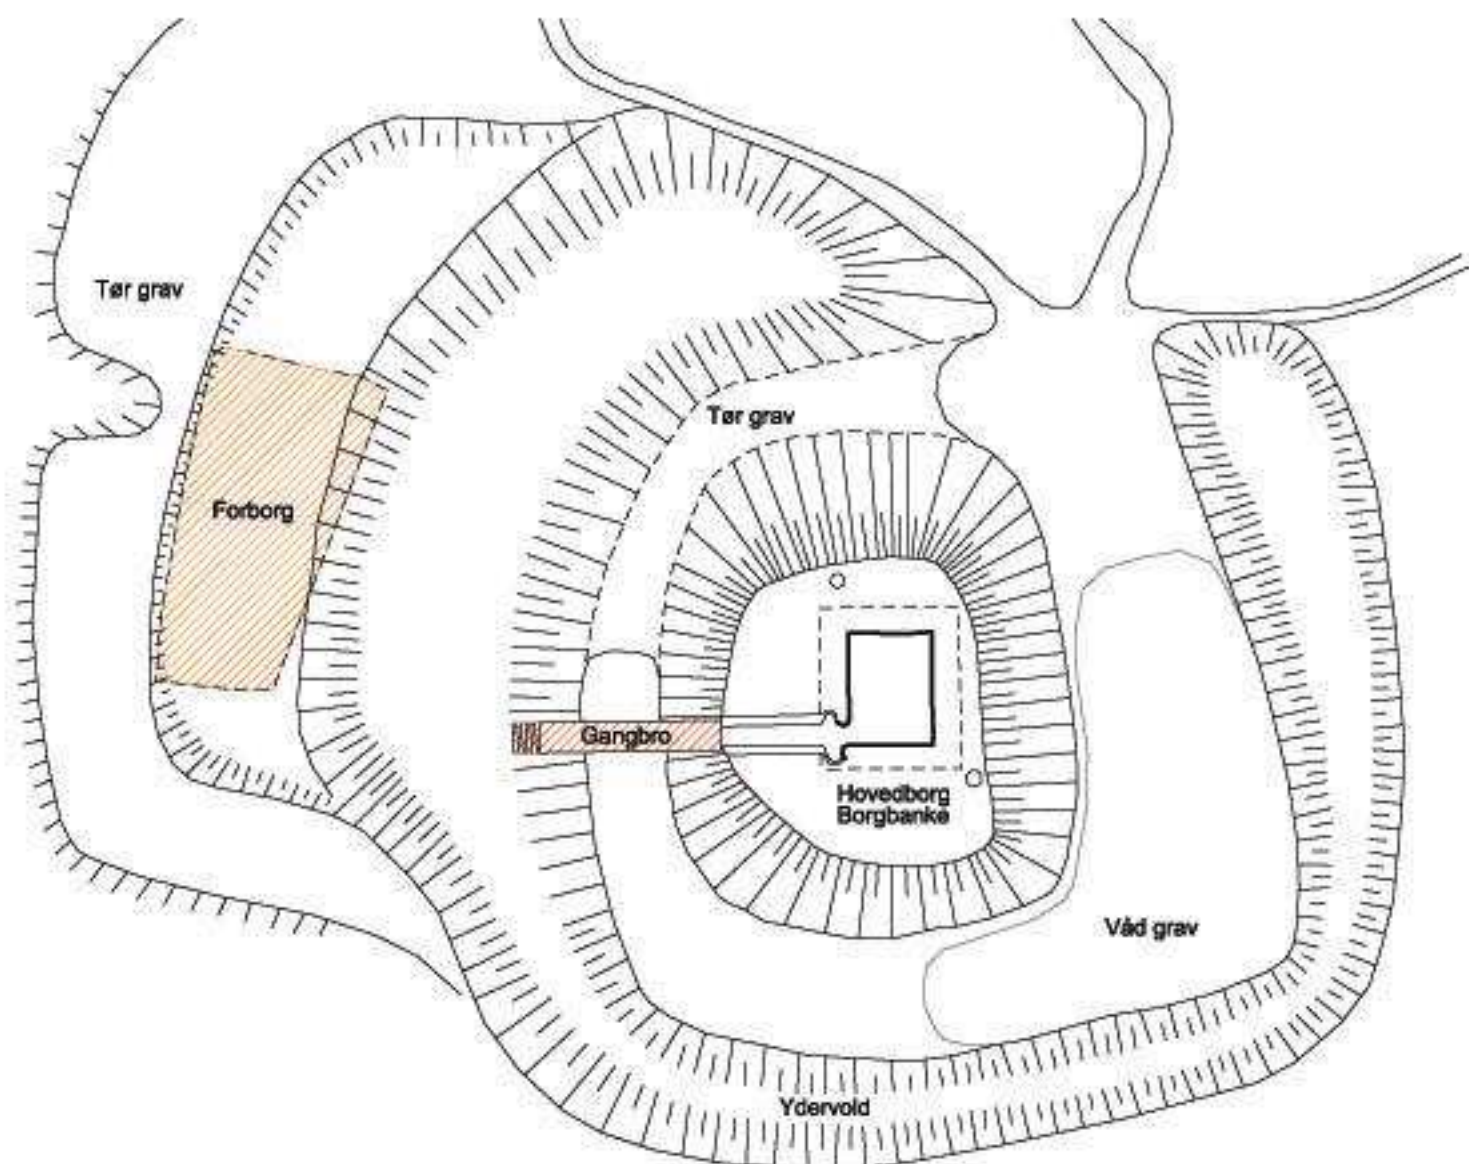
Tilstand:		Murflade	
Murkrone		Istandsættes straks	
Istandsættes straks		Istandsættes if. 2-5 år	
Istandsættes if. 2-5 år		God stand	
God stand

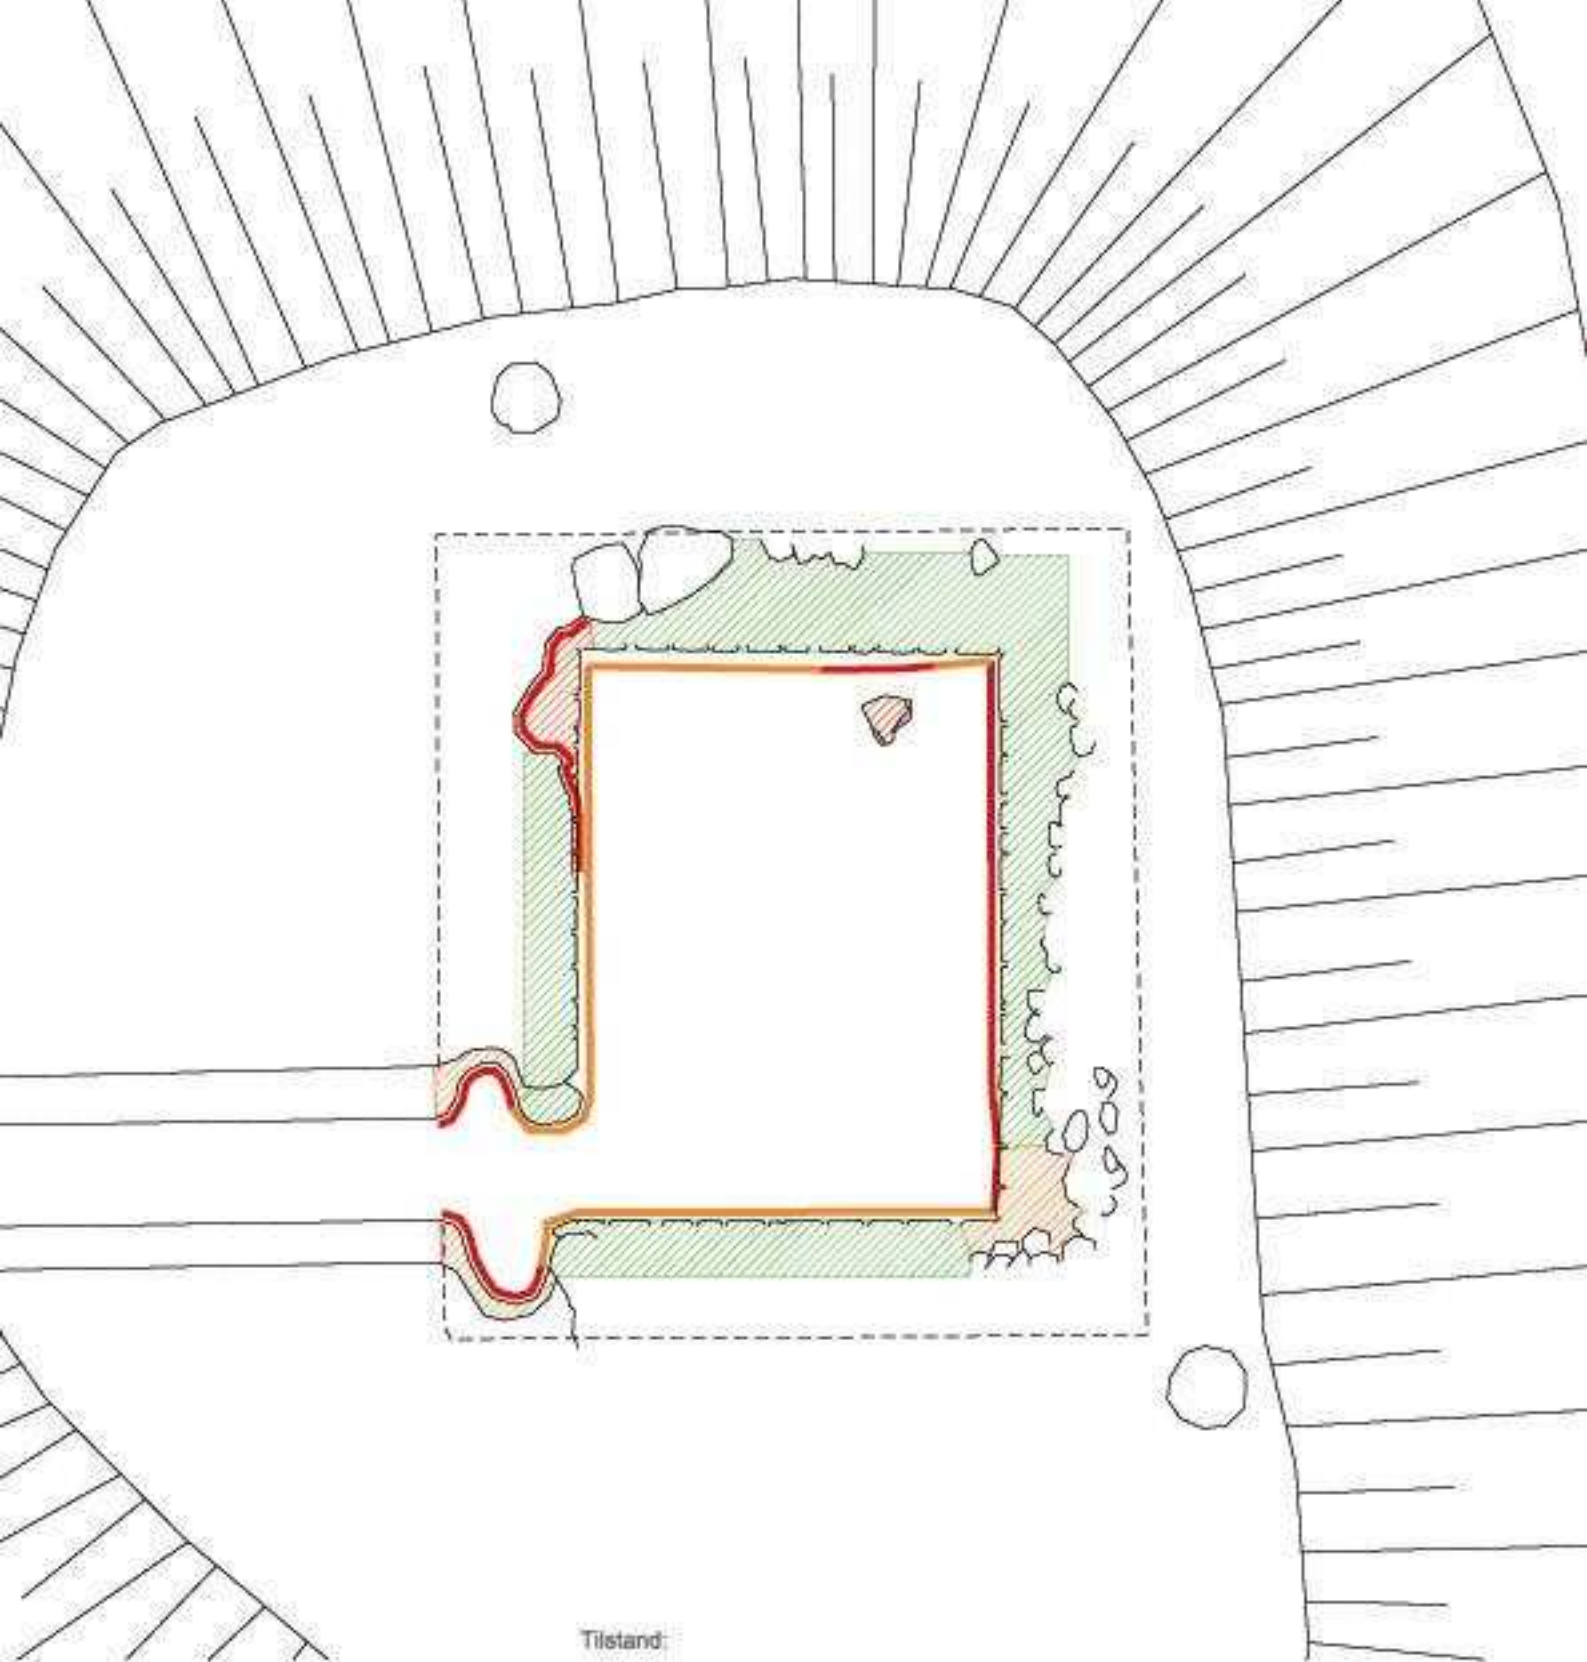
Tilstand:		Murflade	
Murkrone		Istandsættes straks	 
Istandsættes straks	 	Istandsættes if. 2-5 år	 
Istandsættes if. 2-5 år	 	God stand	 
God stand

Overgroet
