F R E D N I N G S V Æ R D I E R

VESTERGADE 28

ÆRØ KOMMUNE

Besigtigelsesdato:	03.10.2014
Besigtiget af:	Mia Kroer Ræbild
Journalnummer:	2013-7.82.07/492-0001
Kommune:	Ærø Kommune
Adresse:	Vestergade 28, 5970 Ærøskøbing
Betegnelse:	Vestergade 28
Fredningsår:	1919
Omfang:	Forhuset (ca. 1800)

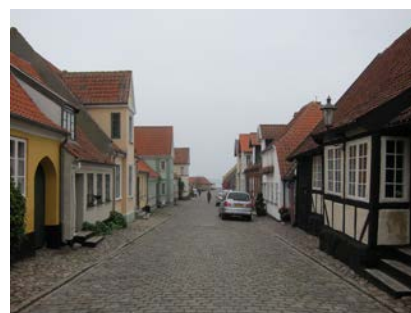
Et kig ned ad Vestergade med forhuset Vestergade 28 til venstre i billedet.

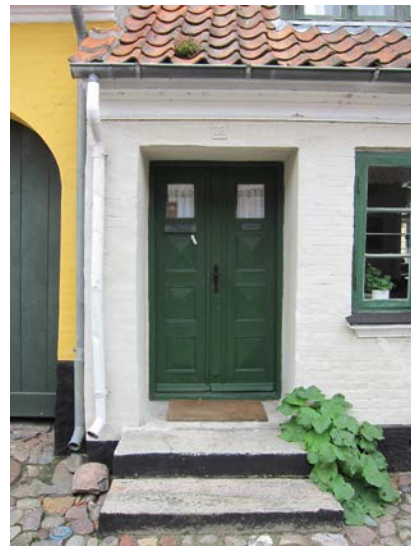
Hertil kommer den tofløjede hoveddør med dobbelt slagliste og pyramidebosser og som formentlig er fra bygningens opførelsesår.

Hoveddøren med pyramidebosses og dobbelt slagliste.

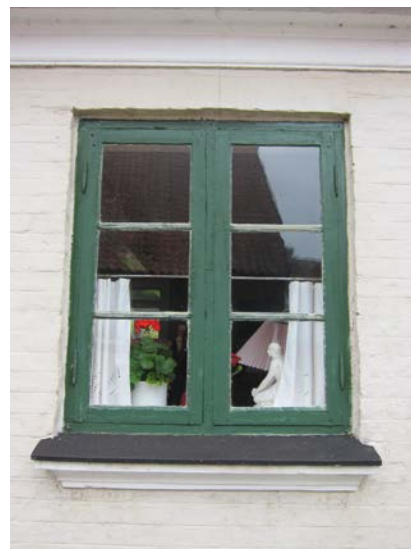
Den profilerede, pudsede hovedgesims, vinduernes profilerede sålbænke og murværkets optrukne fuger understøtter bygningens klassicistiske udtryk, som var 1800-tallets fremherskende stilideal.

Under de ældre vinduer ses profilerede sålbænke med skiferplader øverst.
