# F R E D N I N G S V Æ R D I E R

MOSEVEJ 16

LÆSØ KOMMUNE

Læsø Kommune  
Mosevej 16, 9940 Læsø  
Mosevej 16  
1994  
*Det tangtækte længehus (1830).*

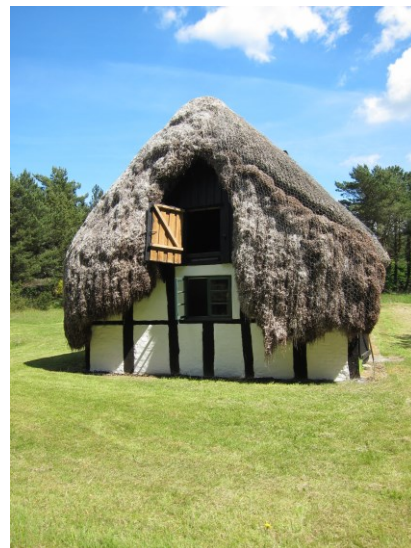
Huset er opført i sorttjæret fattigt bindingsværk med løsholter i næsten alle fag og kun få dokker. Stolperne står direkte på syldstenene og de lerklinede tavler er alle hvidkalkede. Taget er tænget med tang på nordsiden og på gavlene, mens sydsiden er tækket med strå. Vestgavlen er kun delvist tangbeklædning over en sorttjæret brædebeklædning i gavltrekanten, hvori der sidder en revleluge. Tangtaget er skåret til omkring vinduer og døre og i rygningen findes en muret, hvid skorstenspipe, med sokkel og krave. Vinduerne er en blanding af en- og torammede vinduer, alle ældre og grønmaledede. På langsiden mod nord ses en ældre revledør og en nyere med vindue. På sydsiden findes et mindre grønmalet bislag med en nyere, todelt revledør med ældre beslag. Alle døre er sortmalede.

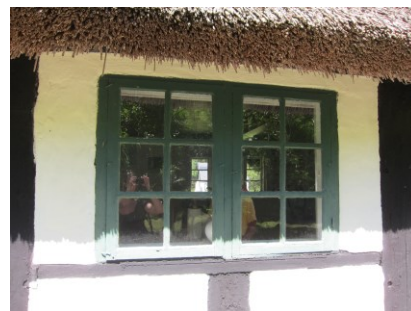
De mange skibsdele, der indgår i bygningens konstruktion og interiør er tillige et karakteristisk træk for Læsø. Skibsvragene var en vigtig del af materialebruget på øen, hvor der i en lang periode næsten ingen træer var, eftersom alt tømmer var blevet brugt til brændsel i saltsyderierne. Farvandet omkring Læsø med mange langstrakte, flade rev udgjorde førhen en stor fare for søfarten, og mange skibe strandede. Disse strandinger gav flere fordele til læsøboerne, dels i form af bjergeløn, og dels i form af skibstømmer, der kunne bruges til byggeri. I bygningens fattige bindingsværk, de indvendige loftbjælker, knægte ses det ældre skibstømmer.
