# F R E D N I N G S V Æ R D I E R

KØBMAND RØNNES GÅRD  
BORNHOLMS REGIONSKOMMUNE

22.05.2014  
Sidse Martens Gudmand-Høyer  
2013-7.82.07/400-0001

Bornholms Regionskommune  
Søndergade 14, Bagergade 12, 3700  
Rønne

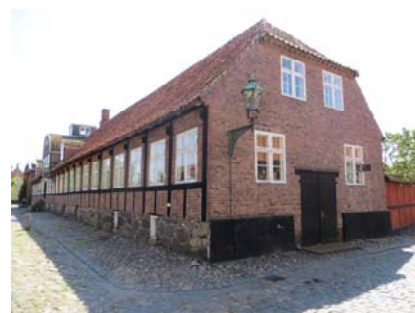
Forhuset er et 22 fag langt længehus på en sokkel af kampesten. Bygningen er opført i sorttjæret bindingsværk med røde, flammede blankmurstavl mod gaden. Mod gårdspladsen er tavlene pudsede og rødkalkede. Den nordre gavl og den søndre overgavl er grundmuret i røde blanke sten, og nordre gavls sokkel er sortpudset og kvaderfugtet. Taget er et rødt teglhængt tag med halvvalm over nordre gavl, i rygningen er en kikkenborg (udsigtstårn) i sorttjæret bindingsværk med røde blankmurstavl, vinduer i alle fire sider og et svagt buet tag. I rygningen er to skorstenspiber med sokkel og krave og mod gaden to murede, rundbuede kviste med traditionelt udførte, rundbuede, torammede og tredelte vinduer. Omtrent midt på facaden er en trefags, rundbuet frontgavl. På havesiden er en femfags lude (også kaldet en *hodda*), og foran denne er en nyere træterrasse med trappe. Under frontgavlen er en ældre tofløjet fyldingsdør med en stor, svungen sandstenstrappe foran. Over døren er et spejlmonogram og årstal. Øverst i frontgavlen er et ældre ovalt støbejernsvindue med mønsteropsprokning. I den nordre gavl er en tofløjet revleport til en kælder, og i havesiden er revledøre med granittrapper foran og en terrassedør. Vinduerne er ældre, hvidmalede korspostvinduer med todelte underrammer, og i søklen mod nord er traditionelt udførte kældervinduer.

Forhusets nordre gavl.

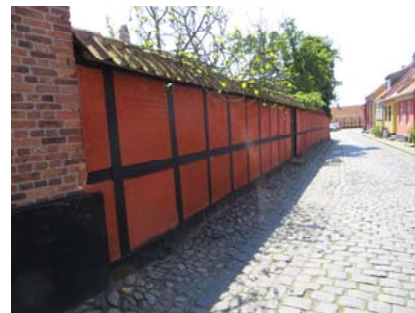
Havemuren (væggaredet) langs Bagergade.

Havemuren er opført i sortopstolpet bindingsværk med rødkalkede pudsede, murede tavler og afsluttes af en rem og herpå skalke dækket er en teglsten på begge sider og afsluttet af rygningsten. Søklen er af syldsten. Der er to indgange i muren, en ældre revledør og en nyere bræddedør.

Havemurens bærende fredningsværdier knytter sig til konstruktionen i bindingsværk med murede tavler, soklen af syldsten og afdækningen af røde teglsten. Hertil kommer den ældre revledør og den traditionelle materialeholdning.

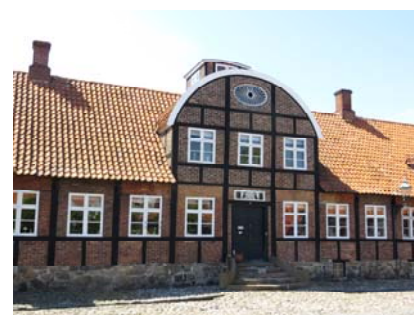
Udsnit af forhuset.
