F R E D N I N G S V Æ R D I E R

SKAFØGÅRD

SYDDJURS KOMMUNE

Besigtigelsesdato:
Besigtiget af:
Journalnummer:

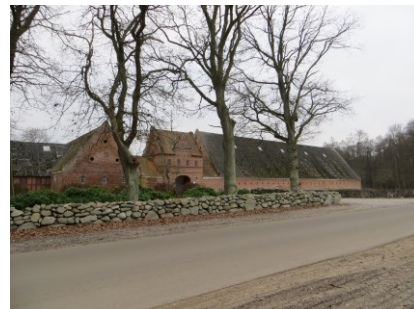
Ved ankomsten til Skaføgård mødes man af portbygningen ind til ladegårdsholmen.

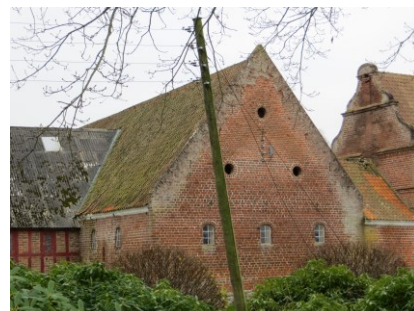
Den nordre staldbygning afsluttes af en hvidtet gesims og har flere murankre, strømskifter i gavlene, i den vestre overgavl er små cirkulære åbninger. I tagfladen mod gården sider to murede kviste med svungne fronter og heri ældre revleluger, den ene kvist har kobberinddækkede flunker. I nordre tagflade er to nyere hejsekviste af træ. I gårdsiden og i den østre gavl er ældre revleporte i rundbuede åbninger. Vinduerne er ældre støbejernsvinduer i kurvehanksbuede åbninger. Træværket er malet rødt.

Nordre staldbygningens vestre gavl, set fra vejen.

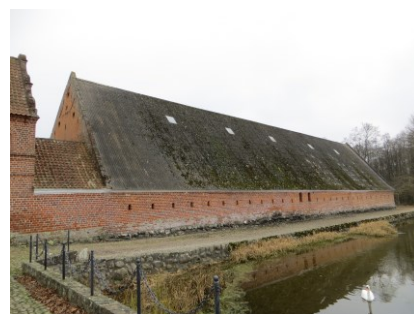
Ladens tagryg rejser sig over de øvrige bygningers, og murene afsluttes af en hvidtet gesims. Der er adgang til laden fra revleporte i begge gavle og i østre langside ind mod gårdspladsen. Ind mod gårdspladsen er en række revleluger med tremmer af træ foran, ligeledes i kurvehanksbuede åbninger, der har kalkede slut- og vederlagssten. I vestsiden er to lignende luger samt en taktfast række af små glugger i murværket, der fortsætter om på den søndre gavl. På den søndre gavl er liljeformede murankre og årstallet 1883, mens der på den nordre er lige og krydsformede murankre samt initialer NB og årstallet 1760 i smedejern. Den nordre gavl har cirkulære muråbninger i overgavlen, og begge gavle er udført med strømskifter. Træværket er malet rødt.

Laden og voldgraven om ladegårdsholmen set fra vejen.

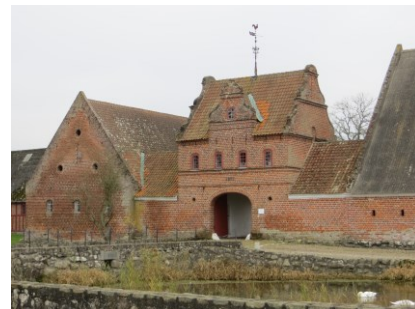
Portbygningen på ladegårdsholmen er udført i stil med borgholmens portbygning. Bygningens midterste fag er i to stokværk og har vælske gavle og er flankeret af to fag i én etage til hver side. Bygningen er i rød, blank mur under ubrudte teglhængte tage. I rygningen er en ældre vindfløj og i hver tagflade en frontkvist med svungen gavl. Soklen er af granit, mark- og teglsten, og murværket er dekoreret med fremtrukne skifter i blank mur, murankre samt en hovedgesims, der er kalket hvid på de lavere sidepartier. Midterpartiet har vælske gavle. Portrummet er brolagt, har hvidkalkede pudsede vægge og bjælkeloft med brædder. Fire hvidkalkede afvisere beskytter hjørnerne. I murværket, ved siden af portrummet, er små cirkulære muråbninger. Alle øvrige muråbninger er kurvehanksbuede. Mod gårdspladsen er adgang via to ældre fyldingsdøre og vinduerne er traditionelt udførte, småsprossede vinduer. Alt træværk er malet rødt. Over porten, ud mod vejen, er årstallet 1871 påsat i smedejern.

Portbygningen ind til ladegårdsholmen.
