# F R E D N I N G S V Æ R D I E R

KIRKESTRÆDE 15

KØGE KOMMUNE

Besigtigelsesdato:	11.01.2012
Besigtiget af:	Caspar Jørgensen
Journalnummer:	2011-7.82.07/259-0002
Kommune:	Køge Kommune
Adresse:	Kirkestræde 15
Betegnelse:	Kirkestræde 15
Fredningsår:	1984
Omfang:	<i>Forhuset (bindingsværksbygning før 1761, delvis grundmuret 1857)</i>

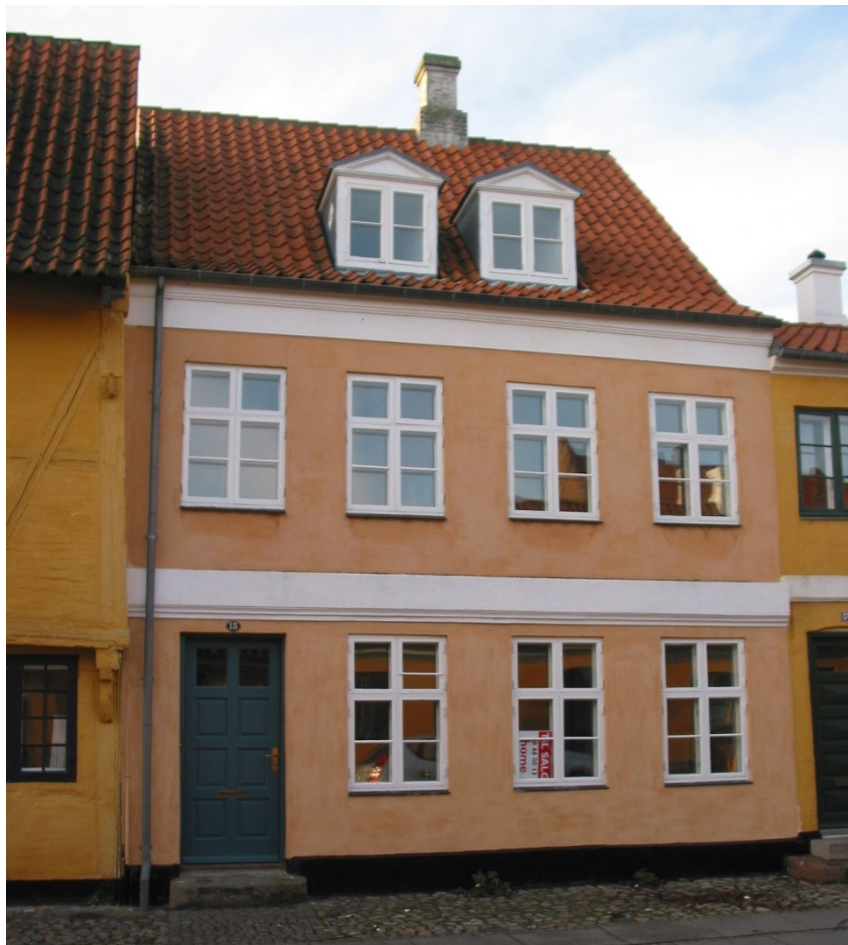
Det fire fag lange forhus er to etager højt mod gaden og tre etager mod gården. Det er grundmuret mod gaden ellers i bindingsværk. Gadesiden er pudset og gulkalket med hvid kordongesims og gesims. Gadesidens anden etage har bindingsværk af egetømmer med huller efter gennemstukne bjælker, tredje etage har spinkelt fyrretømmer. Forhuset dækkes af et teglhængt heltag med en skorstenspipe i rygningen, den er let forskudt mod nord. Hertil kommer to kviste mod gaden og mod gården en fabrikskvist, der fremstår som en ekstra etage. De torammede vinduer med tre glas er hvidmalede og i traditionel stil. Hertil kommer en traditionelt udformet, grønmalet fyldingsdør.
