# F R E D N I N G S V Æ R D I E R

KIRKESTRÆDE 3

KØGE KOMMUNE

Besigtigelsesdato:	28.06.2012
Besigtiget af:	Maria Wedel Gjelstrup
Journalnummer:	2011-7.82.07/259-0001
Kommune:	Køge Kommune
Adresse:	Kirkestræde 3, 4600 Køge
Betegnelse:	Kirkestræde 3
Fredningsår:	1919
Omfang:	<i>Forhuset (1638)</i>

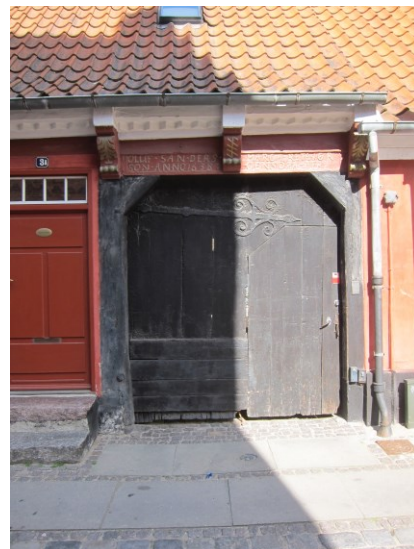
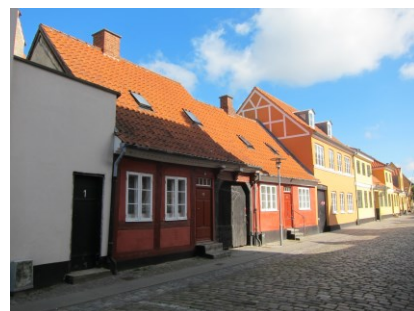
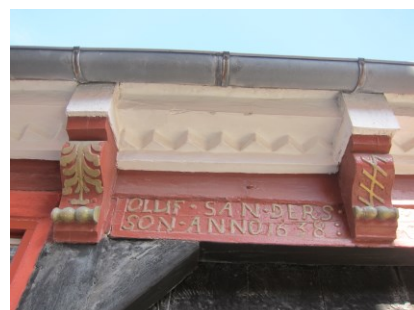
Den arkitektoniske værdi knytter sig til det lille bygningsvolumen, hvor særligt facadens fremtræden med det kraftige bindingsværk, den markante savskiftegesims, den brede port og den ubrudte tagflade dominerer udtrykket. Porten fremstår markant, og som den mest iøjnefaldende bygningsdetalje, grundet det meget store beslag, der er udsmykket med snoede volutter.

Hertil kommer de mange detaljer over porten, herunder de volutsvungne konsolknægte, hvoraf to er udsmykket med et bruskarokt akantusblad og den midterste med et bomærke. At disse detaljer sammen med inskriptionen på dørhammeren er optrukket med guld, får dem til at træde frem fra den rødmaledede bund, hvilket har stor visuel effekt.
