F R E D N I N G S V Æ R D I E R

KIRKESTRÆDE 5

KØGE KOMMUNE

Køge Kommune
Kirkestræde 5, 4600 Køge
Kirkestræde 5
1984
*Forhuset (formentlig fra 1600-tallet,
den grundmurede gadeside mellem
1847 og 1857)*

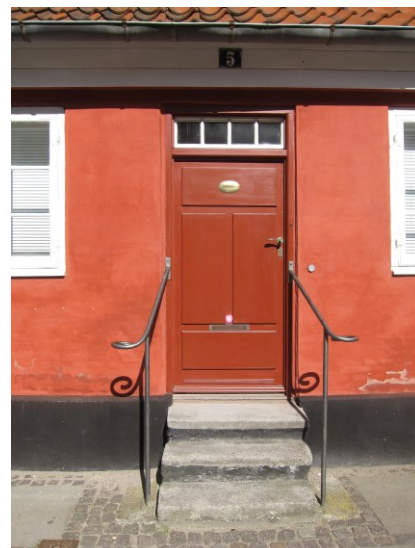
Forhuset er opført i én etage af bindingsværk, hvoraf gadesiden er grundmuret. Gårdsidens to nordligste fag er fortsætter op i en teglhængt taskekvist af bindingsværk. Alle mure er rødkalkede over en pudset, sorttjæret sokkel, og gadesiden afsluttes af en hvidmalet bræddegesims. Taget er et opskalket heltag af røde vingetegl, hvorunder der på gårdsiden er synlige skalke- og bjælkeender. I rygningen findes en nyere skorstenspipe med sokkel, og i tagfladerne ses enkelte nyere tagvinduer. I facadens midterste fag sidder en nyere, rødmalet dør med pålagte fyldinger og et firedelt overvindue. Foran døren er en kalkstenstrappe med smedjernsgelænder. I gårdsiden findes en nyere, rødmalet pladedør beklædt med lister. Bygningens vinduer er alle hvidmalede og er forsynet med forsatsruder. Facadens vinduer er ældre, trerammede vinduer, mens gårdsiden er nyere et- og torammede vinduer. Sprosseopdelingen varierer mellem de forskellige vinduestyper. Bygningens sydgavl, der er synlig i nabobygningens portrum, er af egebindingsværk med lange skråstivere i yderfagene, og står overkalket i en lysegul farve.

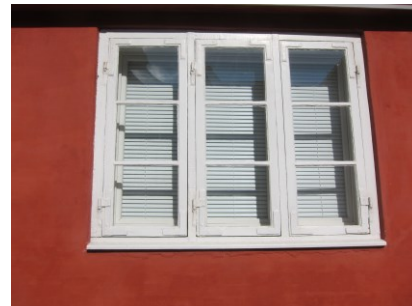
Under H.H. Engqvists gennemgang af Køges bevaringsværdige huse i 1978 stod gadesiden gulkalket og gårdsiden med sorttjæret bindingsværk og gulkalkede tavler. Vinduerne var på daværende tidspunkt rødmaledede.

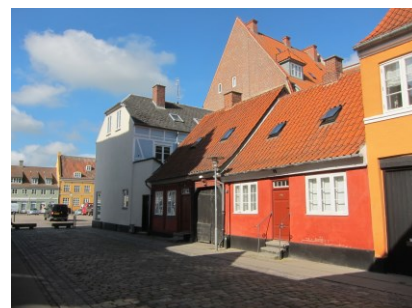
Forhusets facade udgør en vægtig del af den ældre brolagte gade i Køges middelalderbykerne mellem Kirken og Torvet. Bygningen er, som meget af den indre bys karakteristiske bebyggelse, placeret ud til gadelinjen og tilpasser sig dermed det traditionelle gadenets lukkede randbebyggelser.
