# F R E D N I N G S V Æ R D I E R

NØRREGADE 22

KØGE KOMMUNE

Besigtigelsesdato:	28.11.2012
Besigtiget af:	Nanna Secher Larsen
Journalnummer:	2011-7.82.07/259-0001
Kommune:	Køge Kommune
Adresse:	Nørregade 22, 4600 Køge
Betegnelse:	Nørregade 22
Fredningsår:	F. 1983.
Omfang:	<i>Forhuset (slutn. af 1600-tallet, gedefacaden 1877).</i>

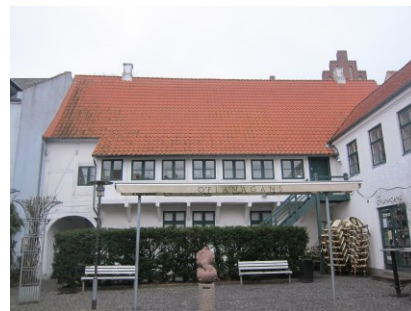
Gårdsiden af Nørregade 22.

På gårdsiden bidrager den hvidkalkede bindingsværksvæg med lukket svalegang, den nyere trætrappe og brolægningen til den bevarede historiske stemning.

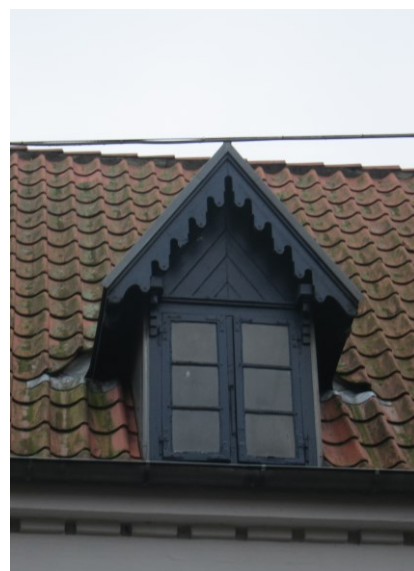
Nørregade 22 er en ti fag lang bygning i to etager over en kælder. Bygningen er grundmuret mod gaden og opført i bindingsværk mod gården. Den bærer et heltag af røde vingetegl med to skorstenspiber med sokkel og krave rygningen og tre kviste i tagfladen mod gaden. Kvistene har torammede vinduer og sternbrædderne har dekorativt udskårne tunger. Alt træværk er blåmalet. Gedefacaden er hvidmalet, og underetagen er inddelt i nyere butiksruder, der delvist følger overetagens faginddeling, og foran butikkens indgangsdør er der en granittrappe, og i det sydlige sidefag er portåbningen. Overetagen har brede sidefag med trerammede vinduer sat i blændinger med murede bryn over. Etagens øvrige vinduer er inddelt i blændinger på to, fire og to fag, alle blændinger er afsluttet med trappefriser øverst. Vinduerne er ældre, blåmalede korspostvinduer, og der er gennemgående murede sålbænke under vinduerne i hver blænding. Facaden afsluttes øverst af en hovedgesims med tandsnit. I portrummet er væggenes bindingsværk kalket over stok og sten, og der er opsat nyere belysning i loftet. På gårdsiden er der over de to nordligste fag tilbygget et sidehus, der ikke er omfattet af fredningen. Portåbningen er på gårdsiden udført i bindingsværk med skråbånd og bue udskåret i overliggeren. På denne side er bindingsværket kalket over stok og sten. I tredje til tiende fag er overetagen udkraget i en svalegang, der siden er blevet lukket og inddraget i førstesalens lejlighed. Svalegangens udkragede bjælker bæres af affasede skræstivere. Der er adgang til første sal ad en nyere ligeløbs trætrappe med repos foran en indgangsdør i 10. fag. I stueetagen er der korspostvinduer med opsproset underramme, mens første sals vinduer er torammede, torudede vinduer. Alle vinduer er ældre og grønmaledede.

En kvist i gadesidens tagflade.
