# FREDNINGSVÆRDI ER

TORVET 13

KØGE KOMMUNE

Besigtigelsesdato: 14.08.2012  
 Besigtiget af: Nanna Secher Larsen  
 Journalnummer: 2011-7.82.07/259-0001

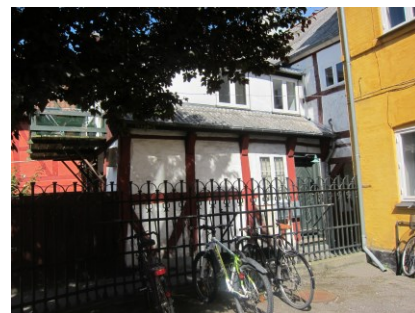
På bagsiden er forhusets bindingsværk rødt opstolpet og med hvidmalede tavl, her udgøres vinduerne af termovinduer, og der sidder en moderne zinkinddækket altankvist og en nyere skorsten i tagfladen, der er af eternit. Forhuset er sammenbygget med et fire fag langt enetages bindingsværkssidehus med samme farveholdning som forhusets bagside. Soklen er delvis pudset og sortmalet og taget er af eternit. Mod Åstræde er der en grønmalet, flammeret dør og et torammet, trerudet vindue, tagfladen er løftet til en fabrikskvist, hvori der sidder to termovinduer. Gavlen er dækket med rødmalede brædder lagt en på to. På gavlen sidder en ny træaltan, hvortil der er adgang ad en ny termodør. Der sidder også et termovindue og en markise i gavlen. Under gavlen sidder to ældre, torammede,

Det korte sidehus mod Åstræde.

Det anbefales, at man på sigt udskifter bagsidens og sidehusets termovinduer med en løsning, der harmonerer med bygningens alder og øvrige traditionelle materialeholdning.

Det anbefales, at man på sigt udskifter eternitpladerne bagsidens tagflade og sidehuset med røde vingetegl.

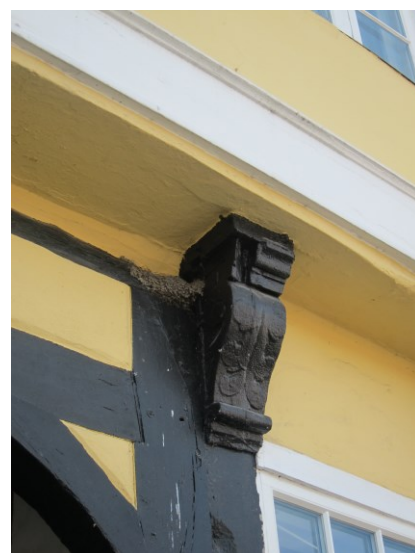
Den kulturhistoriske værdi ved Torvet 13 knytter sig i det ydre til bygningens konstruktion i bindingsværk med de karakteristiske konsolformede knægte og overetagens enkle klassicistiske stil med hvide bygningsdetaljer, der vidner om bygningens lange historie med skiftende stilidealer. Det knægtbårne etagefremspring og portrummets svære tømmer fortæller om bygningens oprindelse i slutningen af 1500-tallet, og at Torvet 13 oprindeligt var fem fag langt og havde en knægthygget gavl mod Åstræde. Det beslægtede bindingsværk med uprofilerede knægte under bjælkeenderne daterer ligeledes sidehusets oprindelse til 1500-talets slutning.

En af facadens udskårne knægte med arkantusblad.
