# FREDNINGSVÆRDI ER

TORVET 5

KØGE KOMMUNE

21.08.2012  
Nanna Secher Larsen  
2011-7.82.07/259-0001

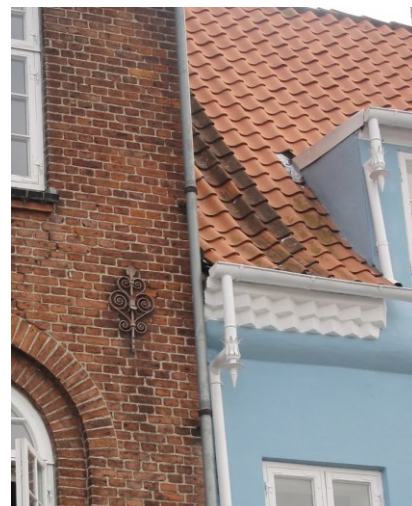
Drueknæ på facadens nedløbsrør.

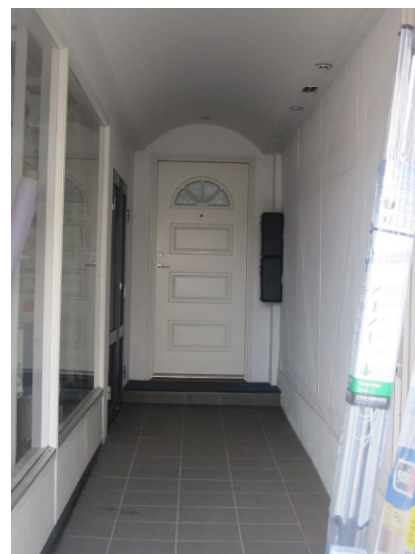
Portrummet med udstillingsvinduer til venstre og overkalket bindingsværk mod nabobygningen

Forhuset blev sandsynligvis opført i perioden 1550 til 1600. I 1761 var frontkvisten mod gaden blot to fag bred, mens den nuværende kvist blev opsat efter 1861. Stueetagen med butiksfacade er ændret i anden halvdel af 1900-tallet, hvor en del af portrummet er inddraget til udstillingsvinduer. På ældre fotografier ses det, at stueetagen før i tiden, udover portåbningen, var inddelt i fire rundbuede fag. Butiksløkalet havde tre høje vinduer adskilt af halv søjler, det fjerde fag udgjorde bygningens fordør.

Ved en eventuel senere ombygning af underfacaden, ville det gavne bygningens kulturhistoriske og arkitektoniske udtryk, at opdele facaden i en faginddeling, der harmonerer med det øvrige facadeudtryk, husets alder og traditionelle materialeholdning.

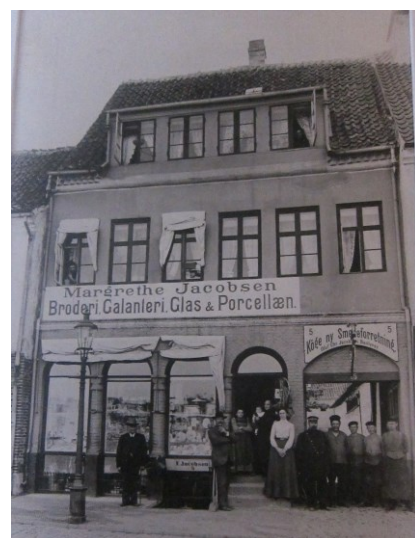
Torvet 5 omkring århundredskiftet.

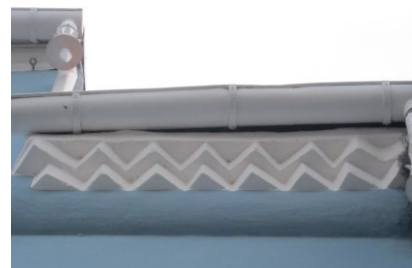
Den dobbelte savsnitgesims af munkesten på facaden.

Den kulturhistoriske værdi ved Torvet 5 knytter sig i det ydre til bygningens karakteristiske fremtræden som et borgerhus i centrum af Køges ældste bykerne. Hertil kommer facaden, hvor det afrundede kvartspring, den dobbelte savsnitgesims og tagets stejle taghældning røber husets høje alder, trods ombygningen af facaden i det 1800-tallets anden halvdel. Også på gårdsidens sydligste fag med det røde, blanke murværk med bånd af kalksten viser tydeligt bygningens oprindelse i 1500-tallet.
