FREDNINGSVÆRDI ER

VESTERGADE 5

KØGE KOMMUNE

Besigtigelsesdato:	27.10.2016
Besigtiget af:	Tine Meyling
Journalnummer:	2011-7.82.07/259-0001
Kommune:	Køge Kommune
Adresse:	Vestergade 5, 4600 Køge
Betegnelse:	Vestergade 5
Fredningsår:	1983
Omfang:	Forhuset (1850)

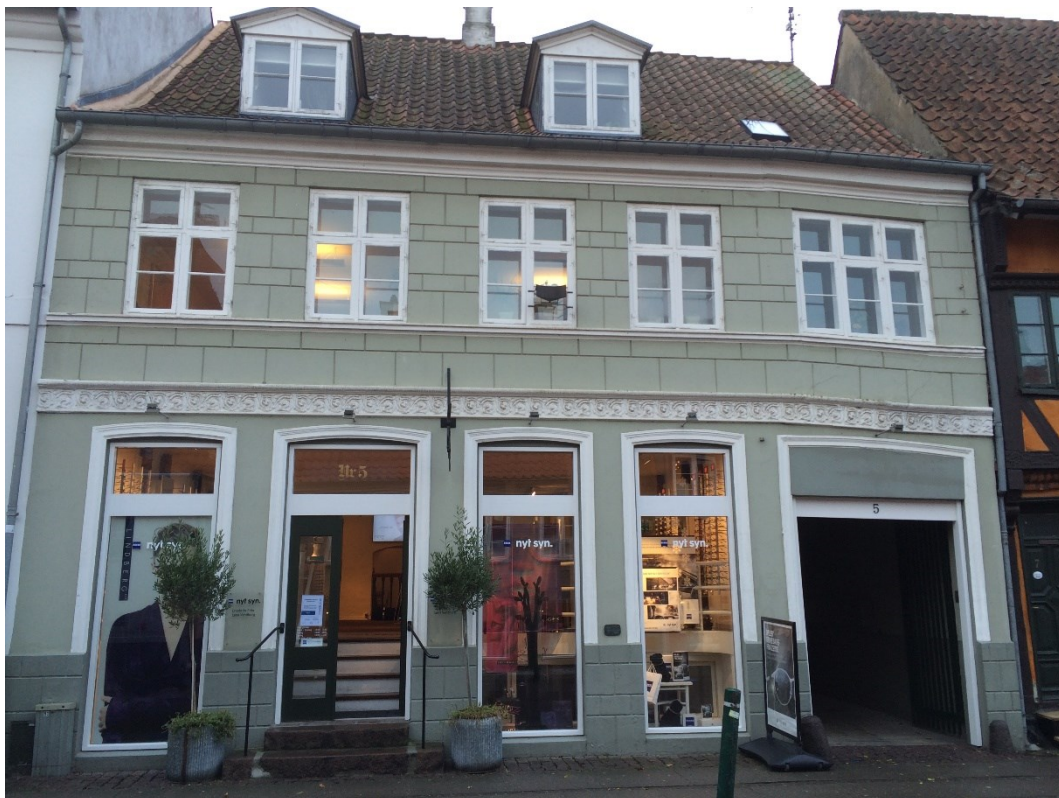
Vestergade 5 er et grundmuret, toetages forhus i fem fag, hvoraf det vestligste er et bredt portfag. Forhuset bærer et rødt, teglhængt heltag med to små kviste og et støbejernstagvindue mod gaden. Midt i rygningen er en hvid skorstenspipe med sokkel og krave. Facaden er udført med kvaderpudset, høj sokkel og kvaderpudset overetage. I underetagen er der høje, slanke butiksvinduer samt i andet fag fra øst en todelt butiksdør med to granittrin foran og et spinkelt værn. Vinduer og dør, der alle er nyere, sidder i en profileret indfatning med let buet overkant ligesom portåbningen. Portåbningen flankeres af to afvisersten ved terræn og i portåbningen er en tofløjet port. I overgangen til første etage er en kordongesims udsmykket med motivet ”løbende hund”. Under vinduerne på første etage er en gennemgående, profileret sålbænksgesims. Under tagudhænget er en trukken, profileret gesims, der ligesom de øvrige bånd er udført i puds. Vinduerne på første etage er korspostvinduer med opdelt, nedre rammer, med undtagelse af vinduet over porten, som er udført som et trefags korspostvindue, også med opdelt nedre rammer. Facaden er malet lysegrøn, soklen en tone mørkere, mens facadedetaljerne og vinduerne er malet hvide. Butiksdøren og porten er mørkegrøn.
