F R E D N I N G S V Æ R D I E R

BANDHOLM JERNBANESTATION

LOLLAND KOMMUNE

Besigtigelsesdato:	13.01.2011
Besigtiget af:	Maria Wedel Gjelstrup
Journalnummer:	2010-7.82.07/360-0001
Kommune:	Lolland Kommune
Adresse:	Stationsvej 10, 4941 Bandholm
Betegnelse:	Bandholm Jernbanestation
Fredningsår:	1973
Omfang:	<i>Stationsbygningen (1869-70)</i>

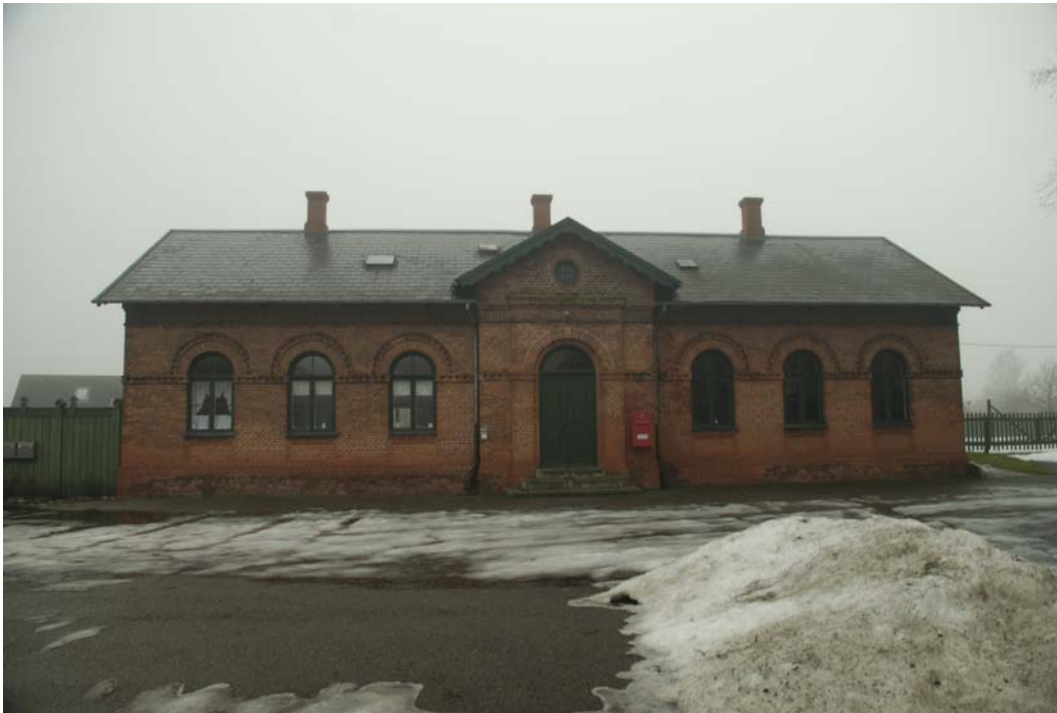
Stationsbygningen er beliggende midt i Bandholm, overfor elværket. Foran bygningen er en asfalteret banegårdsplads og fra bagsiden er der direkte adgang til perron og spor.

Bandholm stationsbygning er en historicistisk bygning med høj muret sokkel opført i blank mur af røde sten. For og bagside er opbygget symmetrisk omkring et fremhævet midterparti med afsluttet gavltrekanter med et rundt vindue. Alle andre vinduer er rundbuede, indfattet af rundbuet stik og brystningsblændinger. Alle vinduer er ældre og grønmalede.
