F R E D N I N G S V Æ R D I E R

THEISENS GÅRD

LOLLAND KOMMUNE

Lolland Kommune
Axeltorv 1, 4900 Nakskov
Theisens Gård
1918
*Forhus med sidehus (1786) samt
mnr. 57, 58, 59: længer mod havn og
Badstuestræde (før 1682, 1702).*

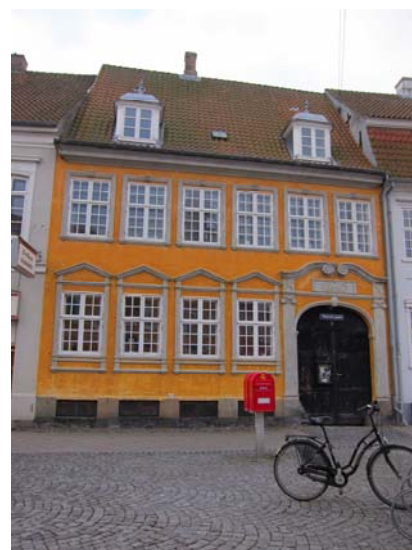
Theisens Gård er bestående af et grundmuret forhus, der mod øst har en gulkalket facade, høj granitsokkel, grå bred gesims og rødt, teglbelagt heltag med en enkelt skorsten i ryggen, samt to kviste mod gaden. Facaden domineres af en stor sort træport med en kraftig grå sandstensornamentering af bl.a. volutter og pilastre. Vinduerne er placeret over hinanden i to lige rækker. De er alle ældre, har hvide rammer og er indfattet af sandstens udsmykninger. Bagsiden er gulkalket og har enkelte rødmaledede dannebrogsvinduer samt et nyere tagvindue og en kvist. Portrummet er udført i bindingsværk med gule tavl og sort træværk og sokkel.

Den østlige del af facaden.

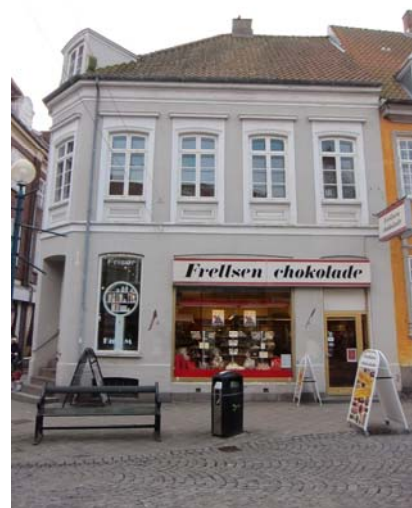
Mod vest er forhuset et grundmuret lysegråt hjørnehus, med en lav granitsokkel, samt en bred hvid gesims under et heltag med røde tegl og en enkelt skorsten. På hjørnet findes en muret kvist. De fleste vinduer i stuetagen er større, nyere butiksvinduer, mens vinduerne på førsteetage er ældre, rundbuede vinduer med hvide rammer og dekorerede, hvidpudsede blændingsfelter. Mod vest er to vinduer blændede. Bagsiden er pudset hvid og har rundbuede vinduer.

Den vestlige del af facaden.

Det anbefales at en udskiftning af skiltet ”Frellsen chokolade” bør udskiftes til et, som i højere grad passer til bygningens alder og udtryk.

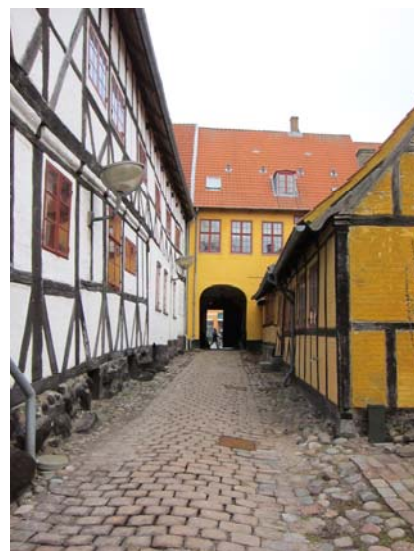
De to sidehuse er udført i bindingsværk med sortmalet træværk, gulkalkede tavl, delvis sort kampestensokkel, samt heltage af røde sten med kraftige udhæng og skorstene i rygningen. Alle døre og vinduer på det østlige sidehus er rødmaledede, mens vinduerne på det

Porten i forhusets gadeside og det ene af de to gulvklædede bindingsværkssidehuse.

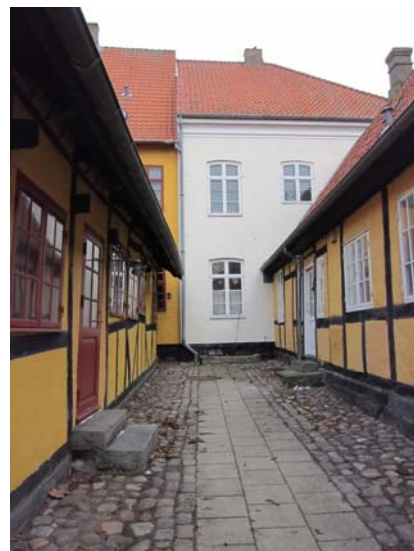
De miljømæssige værdier findes også i de små stræder og gårdrum, som dannes mellem sidebygningerne. Bygningernes ens proportioner og materialeholdning skaber et homogent miljø, der understreges af den velbevarede belægning med pigsten, der endvidere fastholder det historiske miljø.

Gårdrummet mellem de to sidehuse.

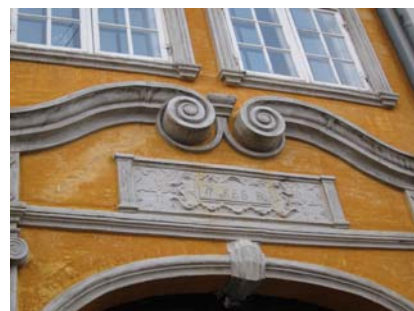
De arkitektoniske værdier knytter sig til de meget forskellige udtryk og detaljering som bygningen har. Den østlige del er rigt detaljeret, mens den vestlige del er mindre detaljeret. De mange sandstensdetaljer omkring porten og vinduerne giver den østlige del af bygningen et meget markant udtryk. De to kviste er rigt detaljeret med gesimsbånd og spir. Den vestlige del af facaden udmærker sig arkitektonisk ved vinduernes blændinger og den udkragede gesims der skaber dybde i facaden.

Udsmykningen over porten i den østlige del af facaden.

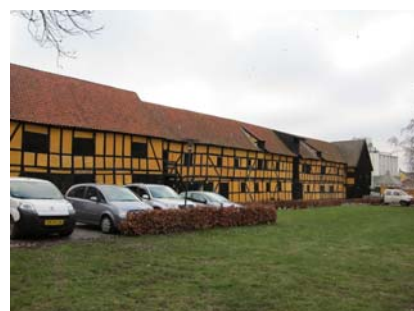
Pakhuset er som sidehusene i bindingsværk med sort træværk og gule tavler. Bygningen er sammensat af flere enkelte pakhuse, og taget fremstår derfor med varierende hældninger. Alle flader er beklædt med røde tagsten og der er flere steder kviste. En enkelt gavl mod vest er beklædt med en sortmalet bræddebeklædning. Bindingsværket er nogle steder detaljeret med knægte mellem de to etager, samt gennemstukne bjælkeender. Alle åbninger er lukket af enten sortmalede træluger med mindre glug, eller sorte træporte.

Pakhuset.

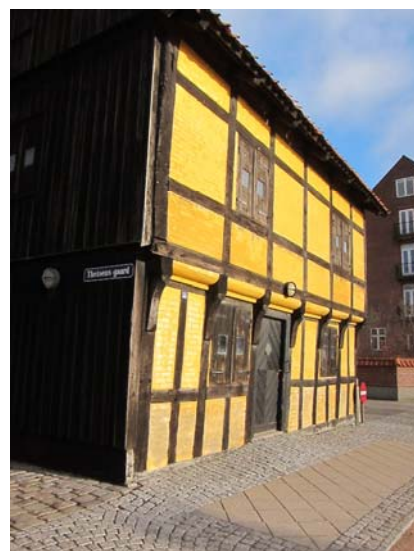
Pakhuset korte side mod haven.
