FREDNINGSVÆRDI ER

LØVEN APOTEK

LOLLAND KOMMUNE

Lolland Kommune
Axeltorv 3, 4900 Nakskov
Løven Apotek
1919
Forhus (1777) og sidehus (1600-tallet).

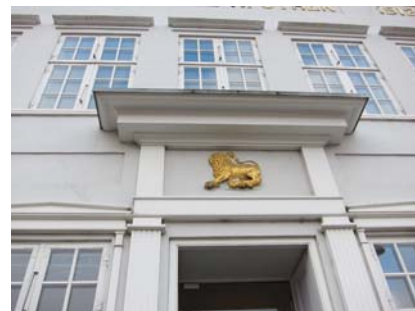
Dørens udsmykning med pilastre og en gylden løve.

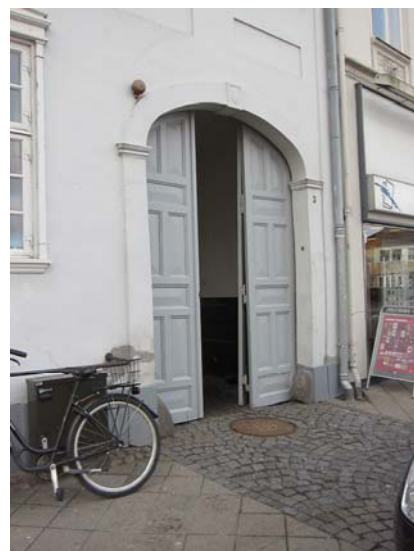
Porten i facaden.

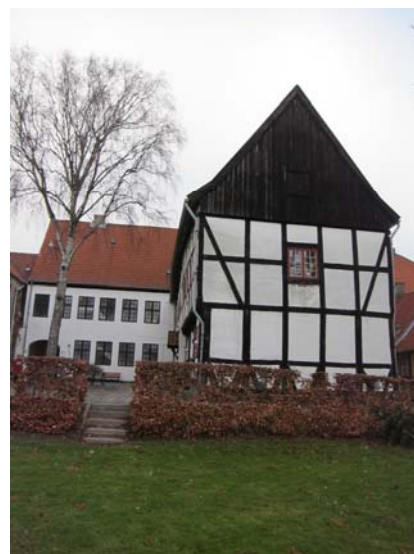
Bagsiden af forhuset er hvidkalket over en sortmalet kampestenssokkel og sortmalet sugfjeld. Vinduerne er, som på facaden, placeret tæt i to lige rækker over hinanden, med mørkegrå vinduesrammer. Taget er et sadeltag.

Sidehuset er i bindingsværk, i to stokværk, med en delvis grundmuret stueetage i den nordlige ende. Taget er et tegltag med røde sten og to lave murede skorstenspiber. Træværket og kampestenssoklen er sortmalet, og murværket er kalket hvidt. Mod vest er den øvre etages overfangsfod båret af udskårne knægte og bindingsværket er opdelt af løsholter, dokker, skråbånd og gennemstukne bjælkeender. De fleste vinduer og døre er ældre og rødmalede. Enkelte vinduer har hvide rammer. Gavltrekanten mod syd er beklædt med en lodret, sortmalet bræddebeklædning.

Bagsiden, sidehuset og gårdrummet imellem.

På sidehusets vestside bør de store gadelamper udskiftes til lamper, som i højere grad svare til bygningens udtryk.

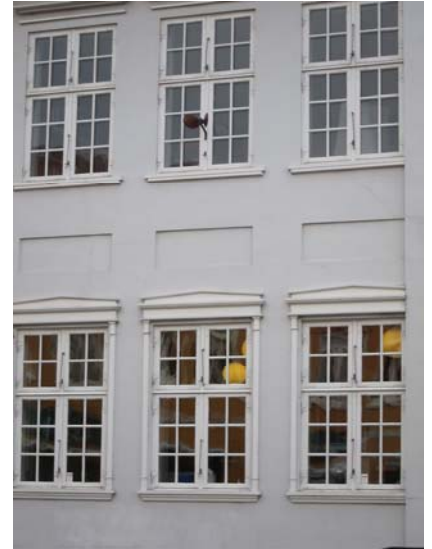
Den arkitektoniske værdi ligger i facadens symmetriske opdeling og velproportionerede frontgavl med markeret frontispice. De mange vinduer og mange detaljer, får facaden til at fremstå let. Dette ses specielt ved det høje, smalle dørparti og de enkle udsmykninger omkring vinduerne. Soklens lysegrå farve, og de kun meget svage blændinger mellem vinduesrækkerne, er også med til at give et let udtryk til den ellers store bygning, med dets markante mansardtag. Af materialemæssige værdier skal også nævnes de bevarede glas i bygningens vinduer. Det ældre bølgede glas giver et levende spil til facadens udtryk.

Facadens vinduer.

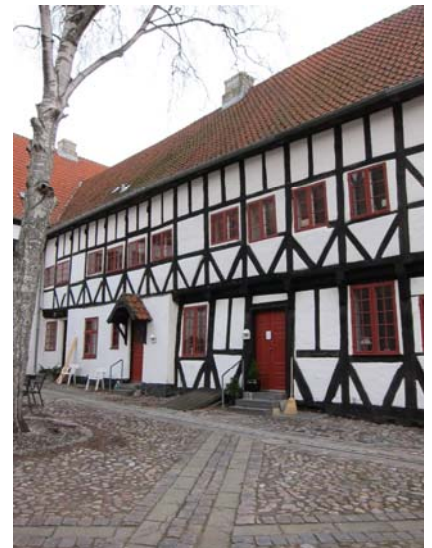
Sidehusets arkitektoniske udtryk er traditionelt, med synligt bindingsværk med udskårne knægte, der bærer den øverste etage. De mange skråbånd i de nederste tavl af hver etage giver rytme til langsiderne. Fra syd markerer gavlen sig ved aftegningen af det stejle tag, bræddebeklædningen i gavltrekanten og det nedre symmetrisk opbyggede bindingsværk.

Sidehusets bindingsværk.
