F R E D N I N G S V Æ R D I E R

NORDENKIRKE 17

LOLLAND KOMMUNE

Besigtigelsesdato:	20.01.2011
Besigtiget af:	Maria Wedel Gjelstrup
Journalnummer:	2010-7.82.07/360-0001
Kommune:	Lolland Kommune
Adresse:	Nordenkirke 17, 4900 Nakskov
Betegnelse:	Nordenkirke 17
Fredningsår:	1964
Omfang:	<i>Forhuset (1857).</i>

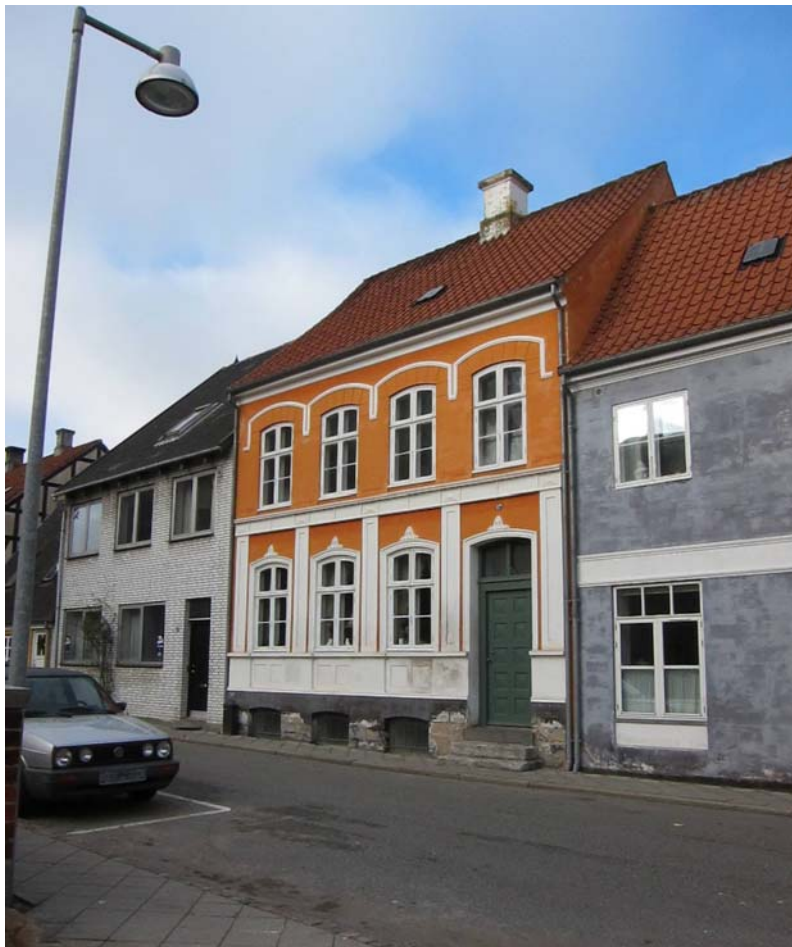
Bygningen er et to-etagers muret byhus med sortpudset sokkel, orangepudset murværk og hvidmalede detaljer som pilastre, blændinger, bånd og gesims. I soklen er placeret tre støbejernsvinduer. Hoveddøren er placeret i det sidste fag mod vest med samme udsmykning om døren som over de rundbuede vinduer. Udsmykningen på første etage er mindre detaljerede, men har i stedet et kvadret murværk over de ældre vinduer samt et hvidt bånd, der følger de rundbuede vinduer rundt. Taget er et heltag af røde vingesten, med en hvidpudset skorstenspipe i tagryggen, et støbejernsvindue mod gaden, og to mod gården.

Facaden er dominerende sammenlignet med de omkringliggende bygninger i gaden. Facaden har en tydelig hierarkisk opbygning, som med de talrige dekorationer ligger stor vægt på stueetagen, der skilles fra første etage med et detaljeret kassettebånd. Tætheden af de fremhævede hvide dekorationer giver bygningen stor vægt på den nederste del, mens den øverste del virker lettere. Specielt det hvide parti, under vinduerne i stueetagen med blændingsfelter, giver sammen med soklen en meget høj base for resten af bygningen.

Hoveddøren bærer endvidere mange detaljer, herunder diamantformede fyldninger, og et rundbuet vindue over døren. Dette vindue løfter dørpartiets overkant op i samme højde som overkanten på vinduesrækken i stueetagen.

Det anbefales at istandsætte soklen på facaden.
