F R E D N I N G S V Æ R D I E R

BLEGERHUSET

DRAGØR KOMMUNE

Dragør Kommune
Bymandsgade 12, 2791 Dragør
Blegerhuset
1987
Blegerhuset (slutn. af 1800-tallet).

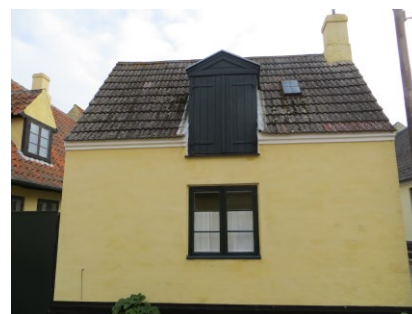
Blegerhuset er grundmuret, pudset og gulkalket i en etage over en let fremspringende, sorttjæret sokkel af kampesten. Siderne afsluttes af en hvid, pudset aftrappet hovedgesims. Taget er et heltag med cementtagsten og i tagryggen ved sydgavlen er en gulkalket skorsten med sokkel og krone. I hver tagflade er et ældre jerntagvindue og mod vest en centralt placeret blikkenslagerkvist med læsseluge. Under kvisten og i nordgavlen er der et torammet, trerudet vindue, i nordre gavltrekant et trerudet vindue med forsatsramme, og i sydgavlen er to rundbuede støbejernsvinduer. I østsiden er en nyere, tofløjet revledør med fladbuestik og ældre hængsler, og under taget en tagrende. Vinduer og dør er malet grønne. Vinduerne er dels ældre, dels traditionelt udførte nyere vinduer.

Blegerhuset set fra vest.

Det anbefales, at loftsplader mellem loftsbjælkerne fjernes, så loftsbrædderne bliver synlige.

Det anbefales, at overflader inddækket med gips blotlægges og overfladebehandles på traditionel vis.

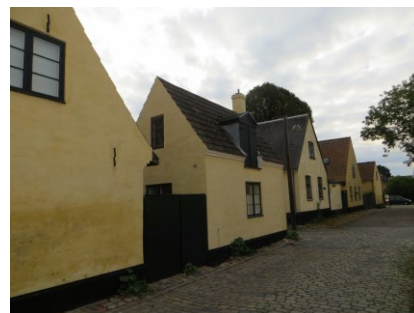
Denne disponering ses ligeledes i ejendommen Bymandsgade 12, hvor Blegerhuset og gårdarealet ligger mod syd og hovedhuset er placeret mod nord på grunden. Hertil kommer Blegerhusets materiale- og farveholdning i det ydre med gulkalkede sider, sorttjæret sokkel, der ligeledes er gennemgående træk i Dragørs historiske bykerne. Hermed udgør Blegerhuset en integreret del af Dragørs autentiske og stemningsfulde bymiljø.

Blegerhuset set fra Blegerstræde.
