# F R E D N I N G S V Æ R D I E R

FARVERGÅRDEN, EBELTOFT

SYDDJURS KOMMUNE

Besigtigelsesdato:	9.9.2014
Besigtiget af:	Stefanie Høy Brink
Journalnummer:	2013-7.82.07/706-0001
Kommune:	Syddjurs Kommune
Adresse:	Adelgade 13-15, 8400 Ebeltoft
Betegnelse:	Farvergården
Fredningsår:	1919
Omfang:	<i>De to forhuse (nr. 13: mellem 1817 og 1827; nr. 15: 1780'erne), de to nordlige sidehuse, det sydlige sidehus (farveriet), tværbygningen og pumpehuset.</i>

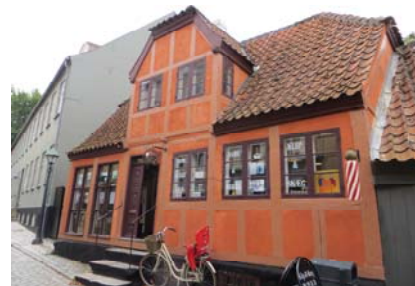
Det søndre forhus.

Det sydlige forhus er ikke en del af museet, men er indrettet til erhverv. På bagsiden er påbygget et udskud i bindingsværk, der vender ud mod museets gårdrum. I udskuddet er indrettet toiletter til museets gæster. Det sydlige forhus er seks fag langt i et stokværk med en gavlkvist over de to midterste fag. Foran den nyere, traditionelt udførte hoveddør er en granittrappe med støbejernsværn. Hoveddøren er en tofløjet fyldingsdør med dobbelt slagliste og et ældre, tredelt overvindue. Syd for hoveddøren er to større butiksvinduer. De resterende vinduer er nyere, traditionelt udførte, torammede vinduer med tre ruder i hver ramme. Både vinduer og døre er brunmalede.

Det indre er disponeret med en forstue, der flankeres af to stuer. Mod gårdsiden er det ældre køkken, hvor der er et ældre brændekomfur samt et lille kammer. Fra køkkenet leder en oprindelig hønsestige leder til den delvist udnyttede tageetage, hvor der er et værelse i gavlkvisten. Det indre er kendetegnet af en traditionel materialeholdning med nyere, traditionelt udførte bræddegulve, pudsede, vægge og lofter samt oprindelige fyldings- og tapetdøre med ældre greb, beslag og gerichter. Fyldingsdørene er ådrede mod forstuen. Under den nordlige del af forhuset er en kælder.

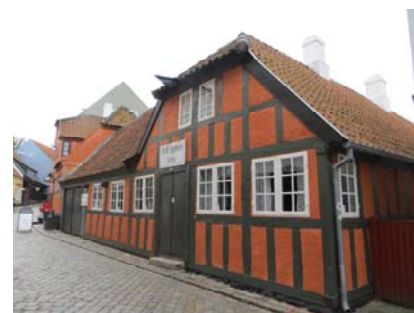
Farvergårdens nordre sidehus.

Sidehuset mod nordvest, som herefter betegnes staldlængen, er en lang længe, hvor tværbygningen er påbygget omtrent på midten. Vestre gavlf har grundmuret sokkel og gavltrekant, mens bindingsværket er malet dodenkop. Mod gårdsiden er fem ældre, sorttjærede eller blåmalede revledøre, samt en sorttjæret luge. I det yderste fag er en kældernedgang. Vinduerne er ældre, torammede vinduer med seks ruder i hver ramme på nær kældervinduerne, der er nyere, men traditionelt udførte. Vinduerne er brunmalede på nær kældervinduerne, som er rødmalede.

I staldlængens indre er et karlekammer lige ved hestestalden. Bagved er kostalden og herefter tærskeloen og laden. I skillevæggen ind til hestestalden er tre åbninger. Overalt er bevaret pigstengulve, kalkede vægge i bindingsværk og bræddeloftter med synligt bjælkelag. Dørene er ældre revledøre med klinkefald og ældre beslag. I hestestalden er ældre spiltove, og i kostalden er ældre båse og grebning. Både spiltove og båse er i træ. Tærskeloen og laden er adskilt af en bræddehalvæg, hvori der sidder en revleluge. Der er åbent til tagkonstruktionen. Gulvet i tærskeloen er støbt, og i laden er nyere bræddegulv. Kælderen strækker sig under laden og har pigstengulv og synligt kampestensfundament.
