F R E D N I N G S V Æ R D I E R

FELDBALLE PRÆSTEGÅRD

SYDDJURS KOMMUNE

Besigtigelsesdato:	01.09.2014
Besigtiget af:	Nanna Secher Larsen
Journalnummer:	2013-7.82.07/706-0001
Kommune:	Syddjurs Kommune
Adresse:	Lufthavnsvej 10, 8410 Rønde
Betegnelse:	Feldballe Præstegård
Fredningsår:	1918
Omfang:	<i>Hovedbygningen med tilbygning i syd (1688, 1760 og senere), barfredsladen (ca. 1500-1550) og de to sammenbyggede længer i nord og vest (ca. 1900).</i>

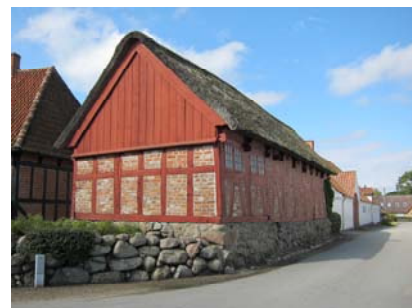
Barfredsladen er en fritliggende længebygning i en etage. Bygningen er opført i svært egebindingsværk og på en høj sokkel af marksten og bærer et stråtag med mønning. Bindingsværket er rødtopstolpet, gennemstukne bjælkehoveder og tavlene er i røde, blanke munkesten på nær vestgavlen, der er hvidkalket. Bindingsværket har mod gaden korte skråbånd i undertavlene. Sugfjælet under tagudhænget bæres af svungne knægte. Flere steder ses simple udluftningsriste udført af træ. Begge gavle har sternbrædder og er beklædt med rødmaledede brædder, der nederst afsluttes af et vandbræt. I langsiden mod gården er fire nyere, traditionelt udførte revledøre, foran hvilke, der er tre trapper og en enkelt rampe af marksten. Ladens tre vinduer er en- eller torammede vinduer med enten seks eller ni ruder i hver ramme. De er alle rødmaledede og et vindue er hængt på lodposten.

Barfredsladen set fra gaden.

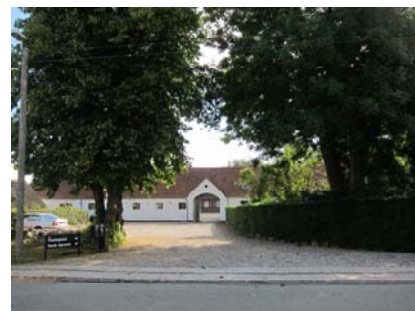
Feldballe Præstegårds avlslænger set fra Lufthavnsvej.

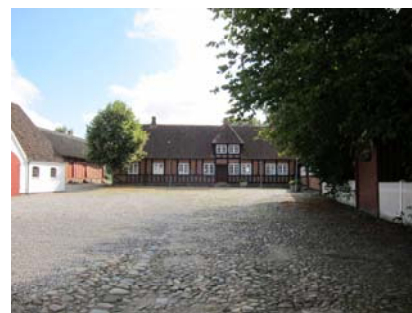
Stuehuset er en 23 fag lang bindingsværkslænge i en etage med sortopstolpet tømmer og tavl i rød, blank mur af nyere munkesten, undertavlene er mønstermurede. Bindingsværket har styrterumskonstruktion, gennemstukne bjælkehoveder og to dokker i hvert undertavl. Bygningen hviler på en sokkel af kampesten og bærer et helvalmet tag af røde vingetegl. I rygningen er fire skorstenspiber med sokkel og krave i rød, blank mur. I begge tagflader ses enkelte ældre tagvinduer. Midtfor længen er der en tofags, helvalmet gavlkvist, der er gennemgående. Under gavlkvisten er der på gårdsiden en ældre, tofløjet hoveddør med flammeringer, foran er en tresidet trappe af granit. På havesiden ses en nyere hoveddør med termovinduer i øverste del. Stuehusets vinduer er både nyere og ældre tofløjede vinduer med otte ruder i hver ramme. De er alle hvidmalede. Sidefløjen er udført på samme måde som stuehuslængen, dog er bygningen lavere og de vestligste fag har kun en dok i hvert undertavl. På havesiden har sidelængen en nyere, blåmalet termodør med fyldinger, og foran døren er en trappe af marksten. Vinduerne er nyere, traditionelt udførte torammede, vinduer med seks ruder i hver ramme.

Stuehuset set fra den store, pigstensbelagte gårdsplads.
