F R E D N I N G S V Æ R D I E R

VISTOFT MØLLE

SYDDJURS KOMMUNE

18.09.2014
Nanna Secher Larsen
2013-7.82.07/706-0001

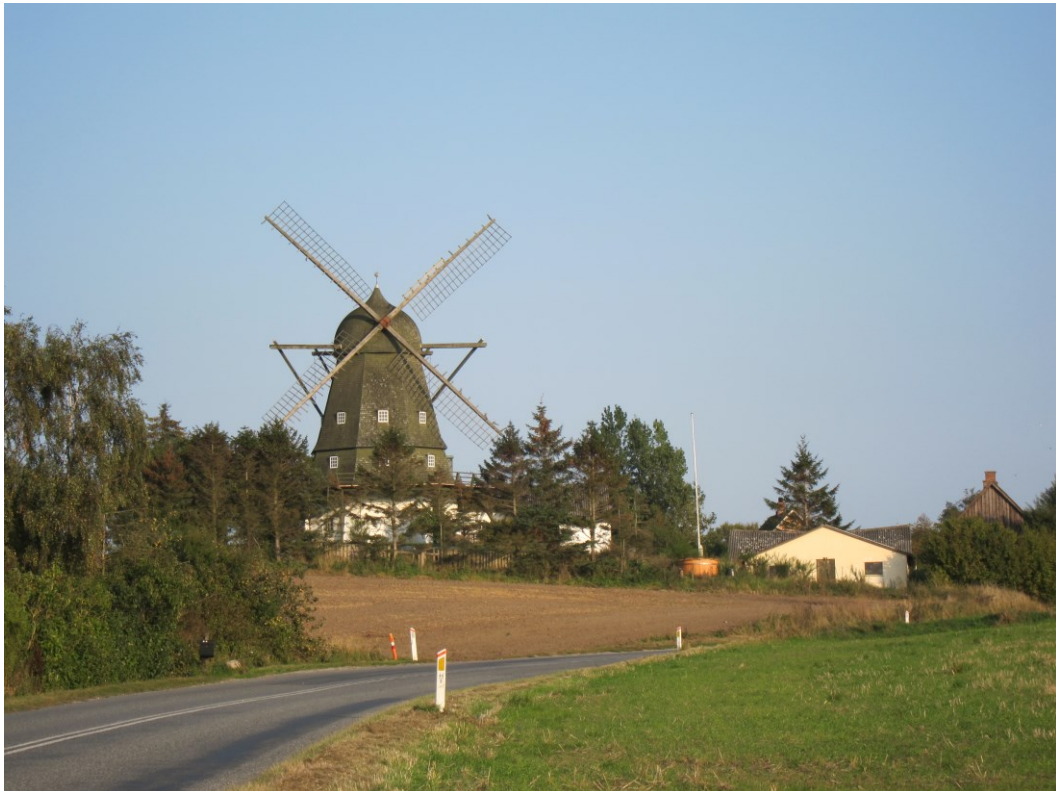
Vistoft Mølle er en gallerihollænder opført med en ottekantet, grundmuret undermølle. Undermøllens murværk fremstår pudset og hvidkalket. Overmøllen er udført af træ og beklædt med træspån og den øverste del har en svajet kontur, der giver et lille udhæng udfor galleriomgangens loft. Møllekroppen bærer øverst en løgformet, spånklædt møllehat med spir. Hatten er tillige forsynet med et manuelt krøjeværk bestående af svans, krøjebjelker og krøjestivere. Vingerne har hækværk og er sejlførende. Galleriet er udført af træ og bæres af stolper, der støtter direkte på jorden. Møllens vinduer er nyere, enrammede vinduer med ni ruder i hver ramme. På møllens ene side er en nyere, rødmalet revledør. På modsatte side giver en smal forbindelsesbygning adgang til den mindre lagerbygning med en gennemkørsel, der er lukket med tofløjede revleporte i hver side. På det skrånende terræn ligger lagerbygningen lavere end møllen således, at vingerne går fri af bygningens tag. Både forbindelsesbygning og lagerbygning er grundmurede med pudset, hvidkalket murværk, ligesom de begge har sadeltag af eternit. Lagerbygningens ældre revleporte er rødmaledede og i gavlen sidder to enrammede vinduer, hvoraf det øverste er nyt og traditionelt udført mens det nederste er ældre. Begge vinduer er hvidmalede.

Det anbefales at tjære mølle krop, galleri, vinger og det øvrige træværk snarest muligt, da det har behov for beskyttende pleje for ikke at nedbrydes yderligere.

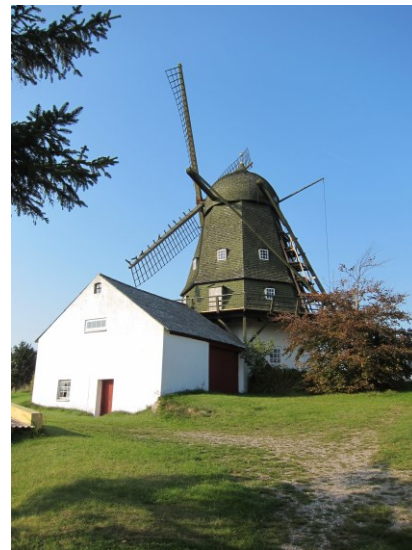
Lagerbygningen med gennemkørsel.

nederste loft i terrænniveau er der gennem, en ældre revledør udgang til forbindelsesbygningen og lagerbygningen. Lagerbygningens gennemkørsel, der ligger lavere en møllens nederste loft, er belagt med pigsten og loftet er åbent til kip, hvor tagkonstruktionen er synlig. Den resterende del af lagerbygningen er indrettet til et mindre lager, og herunder er der enkelte rum, hvortil der er adgang gennem en dør i gavlen. Lagerbygningens vægge er hvidkalkede, gulvene er ældre bræddegulve, og i nederste etage er støbte gulve.
