F R E D N I N G S V Æ R D I E R

TVED PRÆSTEGÅRD

SYDDJURS KOMMUNE

Syddjurs Kommune
Tved Kirkebakke 11-14, 8420 Knebel
Tved Præstegård
1986
Den trefløjede præstegård (ca. 1800).

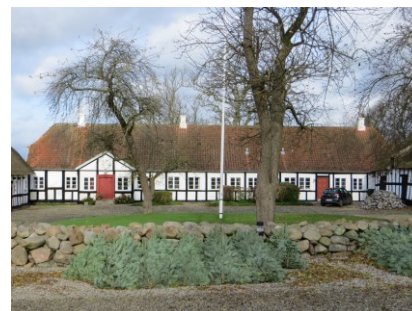
Stuehuset.

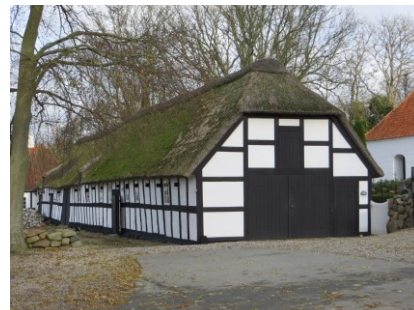
Den østre og vestre længe er ligeledes opført i sorttjæret egebindingsværk med hvidkalkede tavl. Begge længer har kun delvist gennemstukne bjælkehoveder og delvist bevarede fodremme. Soklerne er dels sortpudsede, dels af syldsten. Tagene er stråttækte med lyngmønstre samt halvvalm over gavlene, dog har den østre længe halvvalm over den nordre gavl. Tagudhængene lukkes med hvide sugfjæle. Den østre længe har to tagskægskviste ind mod gårdspladsen, hvori der sidder traditionelt udførte opsprossede vinduer. Begge længers søndre gavle er udført med nyt tømmer og tavl og i hver gavl sidder en tofløjet revleport og herover en revleluge. Endvidere er den søndre del af østlængens østre langside udført i nyt tømmer. Begge længer har nyere revledøre og -porte ind mod gårdspladsen, hvoraf nogle har ældre hængsler, og den vestre længe har endvidere en nyere, rød fyldingsdør. Bag den ene revleport i den østre længe er en nyere glasdør, en lignende dør med en revledør foran er i samme længes østre langside. Alle revledøre og -luger er malet sorte. Vinduerne er nyere, men traditionelt udførte en- og torammede opsprossede og hvidmalede vinduer. I den vestre længes søndre del er endvidere ældre og nyere staldvinduer af støbejern.

Den østre længe er indrettet med garage og depot i begge gavle og herimellem toiletter til kirkegængerne, graverkontor og badeværelse samt laderum. Depot, laderum og garage har støbte gulve, laderummet er åbent til kip med synlige konstruktioner mens de andre rum har nyere pladelofter, væggene er kalkede med synligt bindingsværk. I toiletter og graverfaciliteter er nyere klinkegulve, pudsede vægge og synlige loftsbjælker og pudsede loftsflader.

Den østre længe.

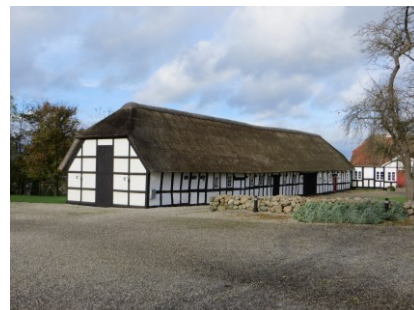
Den vestre længe er indrettet med stald mod syd, konfirmandstue, køkken og toiletter mod nord og herimellem en vognport. Stalden har støbte gulve og trug, pudsede kalkede ydervægge, søjler af beton og et nyere pladeloft. Vognporten har støbt gulv, vægge i overkalket bindingsværk og et nyere pladeloft, mens den nordre del har nye brædde- og klinkegulve, pudsede vægge og lofter med nye, synlige loftsbjælker og loftsbrædder og pladedøre.

Den vestre længe.

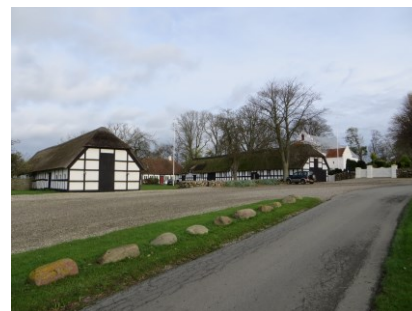
Tved Præstegårds miljømæssige værdi knytter sig til beliggenheden ved siden af kirken samt til det trefløjede anlæg, der ligger samlet omkring den store gårdsplads samt til haven vest og nord for stuehuset, der tilsammen udgør et mindre, meget helstøbt kulturmiljø. Endvidere er præstegården og kirken placeret markant i landskabet, hvor de udgør en fritliggende helhed på brinken over Knebel Vig.

Tved Præstegård med Tved Kirke i baggrunden.
