# F R E D N I N G S V Æ R D I E R

## KILDEHUSET

LYNGBY-TAARBÆK KOMMUNE

Lyngby-Taarbæk kommune  
Raadvad 26-28, 2800 Kgs. Lyngby  
Raadvad 3-30, Kildehuset  
1983  
*Kildehuset (før 1779) samt den  
bagvedliggende trælade, de  
foranliggende havelodder og kilden  
syd for kildehuset med stensætning  
og gelænder.*

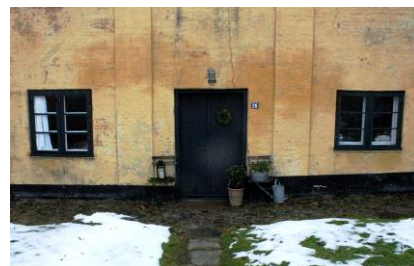
Indgangsparti

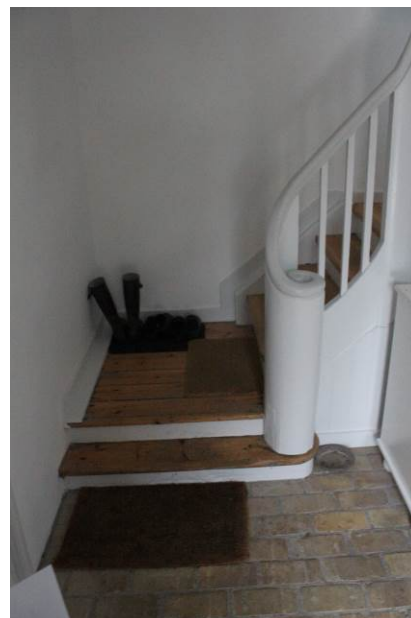
Trappe

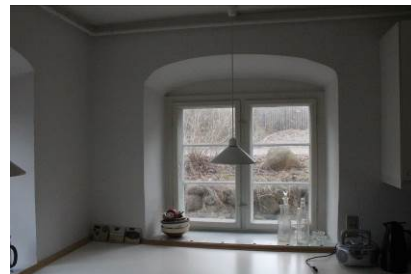
Vindues lysning

I bygningens indre er de bærende fredningsværdier knyttet til den delvist bevarede planløsning med langsgående bærende skillevæg, skorstenene, de kurvehanksbuede vindueslysninger, de ældre døre samt trapperne i trappeopgangene inklusive loftstrappen. Hertil kommer den traditionelle materialeholdning.

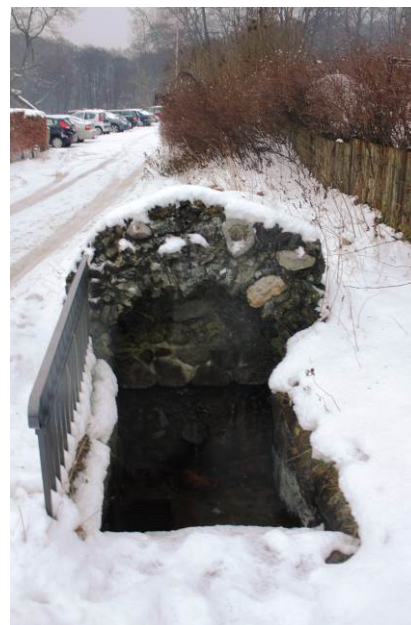
Dertil findes kulturhistorisk værdi ved den tilknyttede kilde, som var byens vandforsyning, langt op i det 20. århundrede.

Den fredede kilde
