F R E D N I N G S V Æ R D I E R

SMEDIEN

LYNGBY-TAARBÆK KOMMUNE

18.12.2012
Troels Østergaard Jørgensen

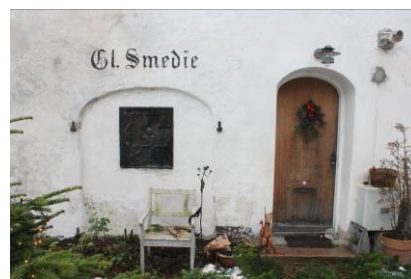
På luden og på langsiden mod søen findes to grønmalede fyldingsdøre, og på den vestvendte gavl er et fladbuet indgangsparti med en beklædt dør og en fladbuet blænding i murværket på hver side af døren. På sydsiden, mod haven, findes to havedøre, og haven er delt op af en mur, der går vinkelret ud fra huset omtrent midt på langsiden.

Indgangsparti på vestgavlen.

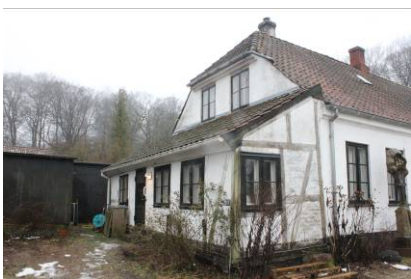
Smedien er et grundmuret, pudset og hvidkalket længehus med en bindingsværksslude på den østlige gavl. Taget er belagt med røde vingetegl, og udført med halvvalm med to skorstene i røde sten, én i rygningen og en i tagfladen mod syd. I den nordvendte tagflade sidder to tagvinduer, og i den sydvendte tagflade findes en taskekvist over tre fag. Vinduerne er traditionelle kitfalsede og grønmalede trævinduer med to rammer og opsprossede ruder.

Bindingsværksslude på østgavl.

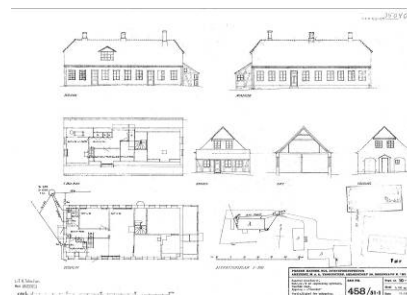
Smedjen før taskekvist.

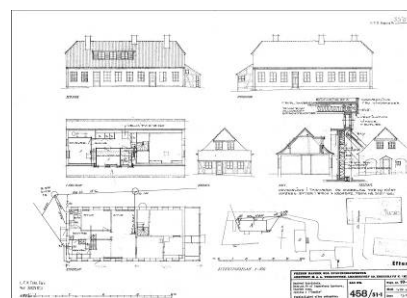
to lejligheder. I 1961 bliver der indlagt centralvarme. I 1965-66 erstattes en mindre kvist af den nuværende taskekvist på tagets sydside.

Smedjen efter taskekvist 1965.

Taskekvisten er i sin nuværende udformning fremmed for husets alder og byggeskik, og en sløjfning eller ombygning til en mindre og mere tidstypisk kvist ville styrke husets fredningsværdier.
