F R E D N I N G S V Æ R D I E R

RØGEHUSET

GULDBORGSUND KOMMUNE

Besigtigelsesdato:	02.02.2012
Besigtiget af:	Hanne Christensen, Museum Lolland-Falster
Journalnummer:	2010-7.82.07/101-0001
Kommune:	Guldborgsund Kommune
Adresse:	Strandvejen 20, 4880 Nysted
Betegnelse:	Røgehuset
Fredningsår:	1983
Omfang:	<i>Røgehuset (1871).</i>

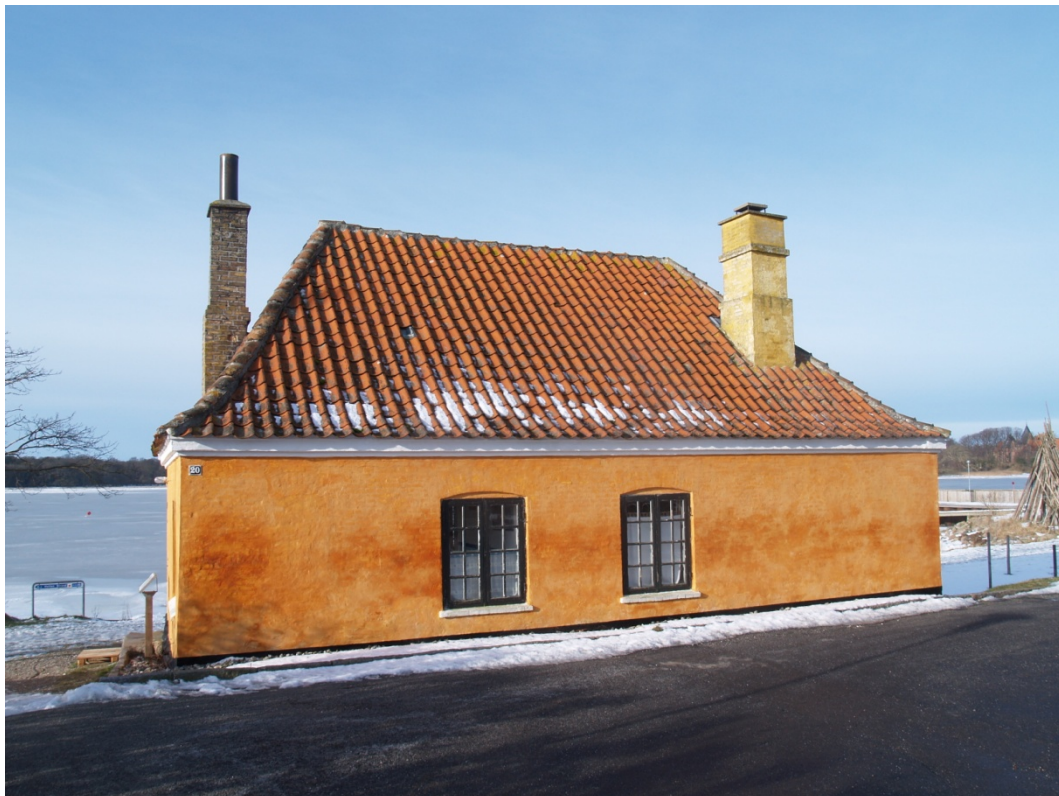
Det grundmurede røgehus i en etage står med helvalmet, let opskalket tag med røde vingetagsten. I det nordøstre hjørne af taget ses den kraftige, gulkalkede røgeskorsten med sokkel og et udkraget bånd. I den søndre valm er en nyere og spinklere skorsten i blank mur. Soklen af kløvet granit er sorttjæret. Murværket er pudset og kalket med jernvitriol og afsluttes foroven af en hvidkalket hovedgesims med tre fremkragede skifter. Indgangen til bygningen er i sydgavlen og forsynet med en tofløjet revledør med trin af granitsten foran. Over åbningen er et fladbuget stik, ligesom over de oprindelige vinduer, hvoraf to fag torammede vinduer ses i østsiden og tre tilsvarende fag med enrammede vinduer er i vestsiden; alle småsprossede med otte ruder i hver ramme. Desuden er der et nyere trefagsvindue i sydgavlen. I østsiden er der et bevaret murstik fra en tidligere åbning, muligvis en dør. Dør og vinduer er malet mørkegrønne.

At fortsætte den gode vedligeholdelse - og evt. finde en anvendelse, der kan bidrage til at opretholde interessen for bygningen på længere sigt.
