Nationalmuseet

Fortidsminderestauring

Årsrapport 2005

Jættestuen Svino Østerhøj efter restaurering

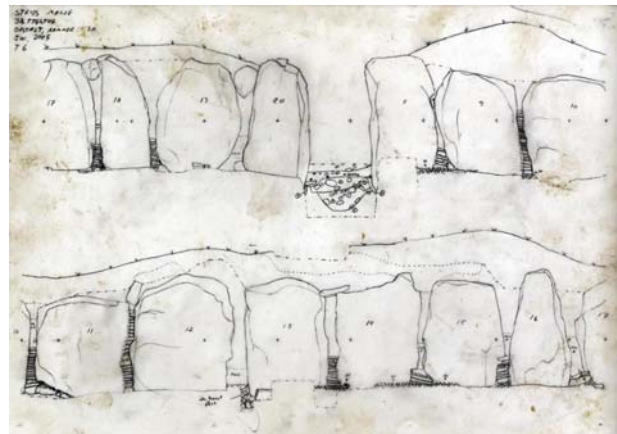
Jættestuen ved Strids Mølle. Opstalt af kammer, 2005.

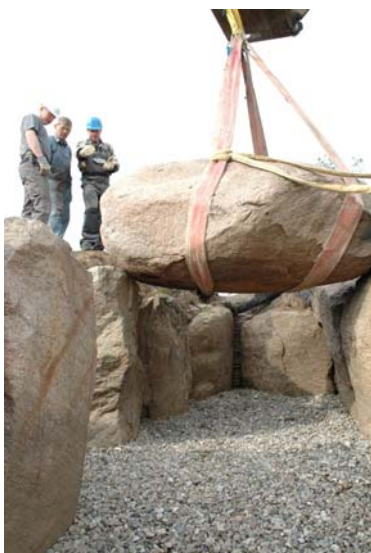
Jættestuen ved Strids Mølle. Dæksten pålægges det nyrestaurerede kammer.

Efter registrering blev kammerets dæksten løftet af, hvorefter kammer og gang kunne tømmes for nedfalden jord. En enkelt dæksten over det midterste af gangen lå stabilt, tilsyneladende i sit originale leje, og blev derfor ikke flyttet. Bærestenene i kammer og gang var intakte og stod alle stort set i de oprindelige positioner. Til gengæld var tørmurene de fleste steder faldet ud, og blev derfor erstattet af nye, udført i Nexø-sandsten. Nøglestenen og de manglende bæresten over gangen blev erstattet af tilførte sten, fundet i lokalområdet. Med anbringelse af en del tilførte indskudssten som stabilisering ved toppen af bærestenene, kunne kammerets dæksten anbringes igen. Herefter blev der lavet en tæt pakning af større og mindre sten og flint. Til sidst blev konstruktionen dækket med stabilgrus, en bentonitmembran og øverst muld. Herved blev det lukkede kammer genskabt og samtidig sikret mod klimapåvirkning.

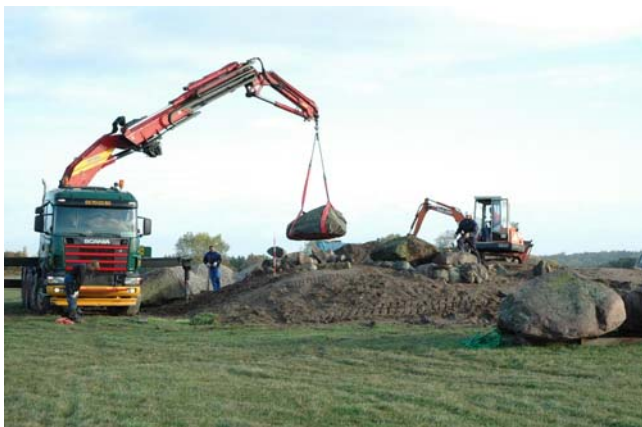
Svinø Østerhøj. Afløftning af dæksten.

Efter at være blevet ryddet for vegetation, blev de blotlagte dæksten på Østerhøj, hvoraf de fleste var mere eller nedskredet i kammeret, løftet af. En stor del af bærestenene i kammer og gang var væltede og blev derfor rette op og sikret med beslag af rustfrit stål og betonforankringer. Anvendelsen af disse materialetyper begrænses normalt i videst muligt omfang, men var i dette tilfælde nødvendigt, idet en stor del af den stabiliserende jordhøj omkring stenkonstruktionen tidligere var fjernet eller bortroderet. En særdeles hårdhændet plyndring i begyndelsen af 1900-tallet, som bl.a. involverede

sprængning med sortkrudt, havde yderligere bidraget til forfaldet. Bærestenenes mellemrum blev lukket med rekonstruerede tømure i tilførte Nexø-sandsten. Af anlæggets overordnede stenkonstruktion manglede kun en mindre bæresten og en dæksten i kammeret samt to dæksten over gangen. Da en tildækning af stenkonstruktionen giver langt den bedste bevaring af anlægget, besluttedes det at tilføre de manglende sten og at genopbygge den beskyttende jordhøj, samt at indlægge en yderligere forsegling i form af en bentonitmembran.

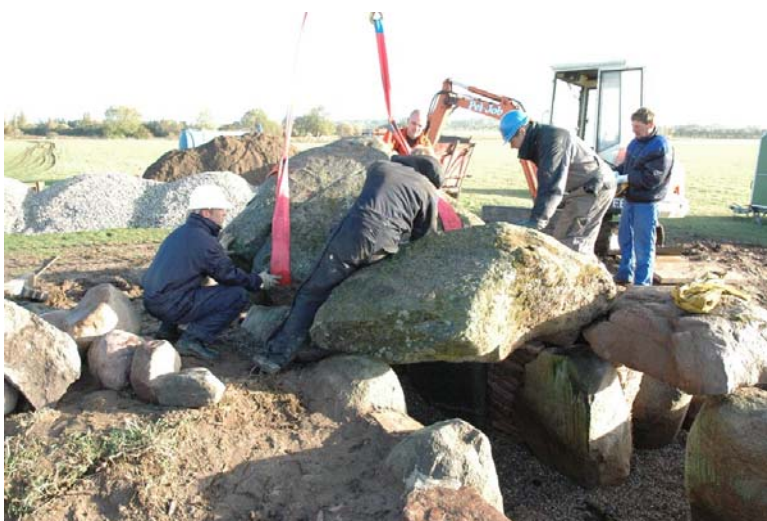
Svinø Østerhøj. Pålægning af dæksten over kammeret.
