SKAGEN TILSANDEDE KIRKE

Fr.nr. 0117:1

TILSTAND

Titel / emne: Oversigtsplan

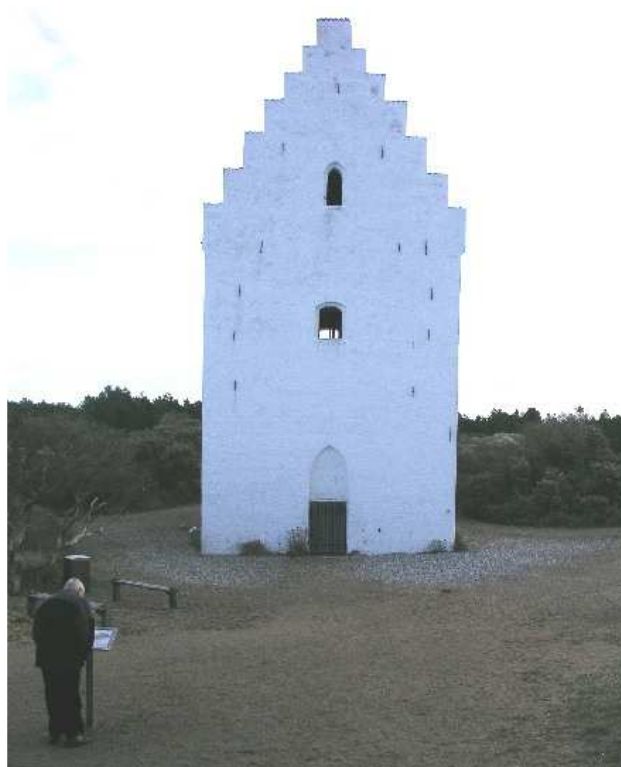
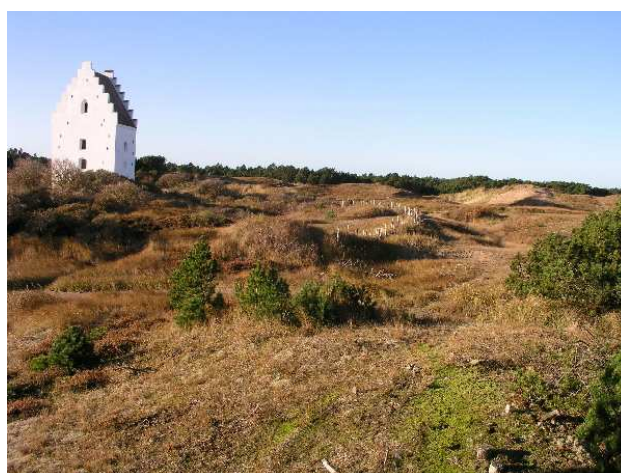
Kirkegårdsarealet bliver ikke naturplejet, så buske og træer på arealet ødelægger den visuelle forståelse af kirkegårdsarealet og umuliggør forståelsen af de markeringspæle der skal vise kirkebygningens udstrækning.

Det nyere rishegnet der markerer kirkegårdsdigets nordre og østre forløb er ikke vedligeholdt og er stærkt sammenfaldet.

Buske og træer (undtagen relikvieplanter) skal fjernes fra kirkegårdsarealet, således at det fremstår som et visuelt forståeligt areal. Arealet i og umiddelbart omkring kirken skal plejes med eventuel slåning af opvækst, således at kirkens markering fremstår tydeligt på arealet.

Rishegnet skal vedligeholdes med opfyldning af ris når fylDET i hegnet sætter sig.
