## MARGRETHE KAPEL MAGLEGÅRDS KAPEL

Fr.nr. 5235:23

## TILSTAND

### Besigtiget

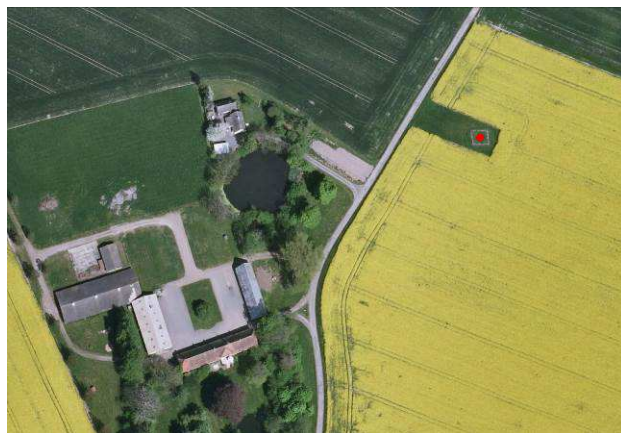
Som eneste bevarede gårdkapel, beliggende tæt nordøst for den oprindelige hovedgård, har Margrethe kapellet høj signifikans og stor integritet.

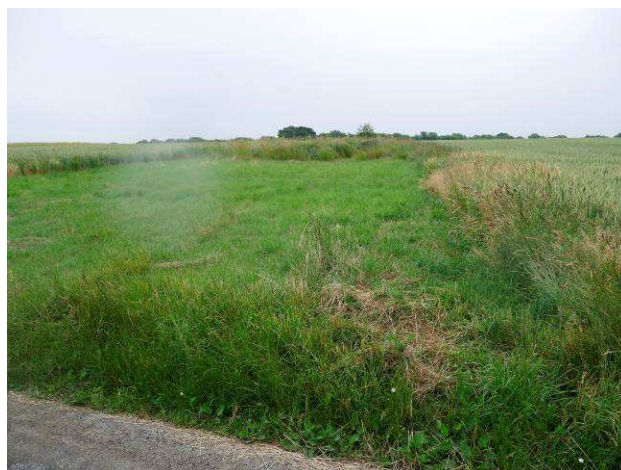
Margrethe Kapelruin, beliggende på et friholdt markareal. Arealet her set fra vejen vest for ruinen.

Kapelruinen fremstår helt skjult af højopvækst af græs, urter, hindbær og småtræer. Den kraftige opvækst dækker kapellets indre, murværket og et bredt areal omkring alle fire sider af kapellet. Forarealet vest for ruinen, ud mod vejen er slået.

Græsfladerne i og omkring kapellet bør slås tæt til murene min. 2-3 gange i sommerhalvåret og afklippet fjernes fra murværket og fra græsfladerne, for at mindske næringstilførsel og dermed reducere vækstkraften.

Opvækst af træer og buske skæres ned og evt. smøres stød med plantebeskyttelsesmiddel.

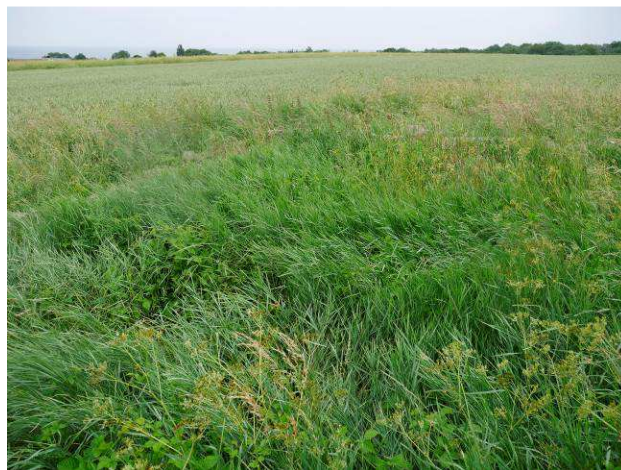
Kapellet er højt beliggende med udsigt til havet.

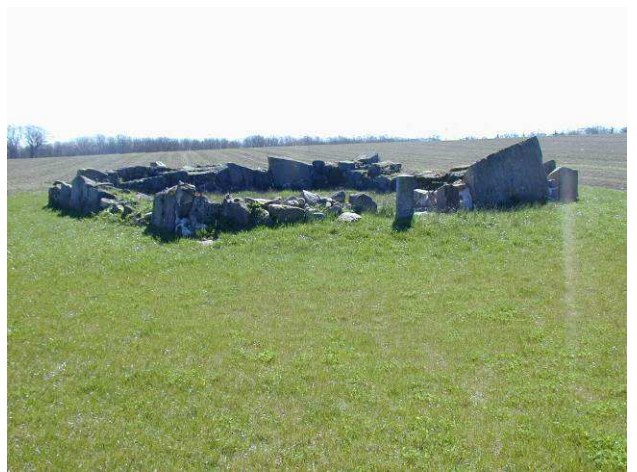
Kapelruinen som den så ud i 2001 med en passende pleje.
